## 会計検査の指摘事例とその解説(68)

今回は、擁壁の根入れの施工が適切でなかった事例と浮棧橋の係留アンカーの設計が適切でなかった事例について紹介します。

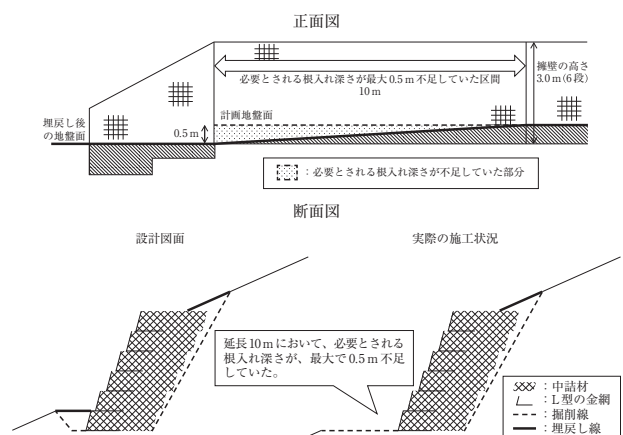
図－1 擁壁の概念図

しかし、現地の状況を確認したところ、全長50.0mのうち延長10.0mについては、請負人が設計図書に記載された根入れ深さを十分に確認しないま

ま擁壁前面の法面の整形を行ったことにより、必要とされる根入れ深さが最大0.5m不足していました（図－1）。

したがって、本件擁壁のうち、延長10.0m（工事費相当額2,384,000円）については、施工が適切でなかったため、風化作用による地盤の劣化等が進行すると擁壁に損傷が生ずるおそれがある状態となっていて、工事の目的を達成しておらず、これに係る補助金相当額1,192,000円が不当と指摘されました。

このような事態が生じていたのは、同県において、請負人が設計図書等に対する理解が十分でないまま施工していたのに、これに対する監督及び検査が十分でなかったことなどによっているとされています。

本件の手直し工事は、延長10.0mの根入れ深さの不足を土砂で埋め戻すこととしました。

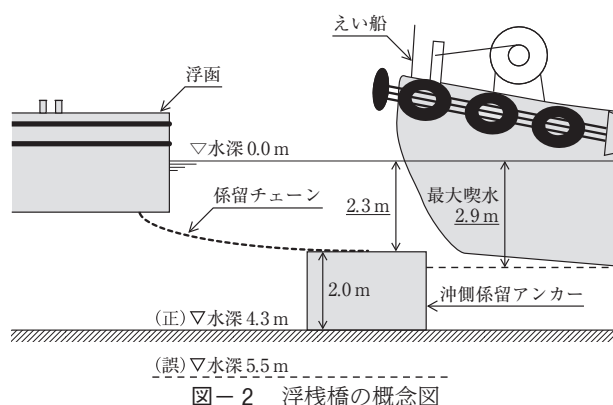
図-2 浮棧橋の概念図

会社は、本件契約後、基地隊から浮棧橋を設置する海面の水深が5.5mであるとの説明を受けていました。その後、27年4月に、浮棧橋を設置する海面の水深を計測したところ、その水深が4.3mであることを把握していたにもかかわらず、海面から沖側係留アンカーを設置する海底面までの水深を誤って5.5mとした設計図書等の承諾願を、同年7月に基地隊に提出していました。そして、基地隊は、提出された設計図書等を十分に確認しないままこれを承諾していました。

そして、上記の設計図書等に基づき、高さ2.0mの沖側係留アンカーを海底に直置きしたことにより、海面から沖側係留アンカーの上端部までの水深は、前記の3.5mではなく2.3mとなり、前記所要の水深3.2mが確保されていない状態となっていました。そのため、当該浮棧橋の係留するえい船（最大喫水2.9mまたは2.3m）が、沖係留アンカーの直上を航行すると、潮位によっては高さ2.0mの沖側係留アン

カーと船底が接触する状態となっていました（図-2）。

したがって、本件沖側係留アンカー及び沖側係留アンカーに浮函を係留する係留チェーンは、沖側係留アンカーの設計が適切でなかったため、船舶を安全かつ円滑に係留することができない状態となっており、工事の目的を達しておらず、これに係る工事費相当額8,985,076円が不当と指摘されました。

このような事態が生じていたのは、基地隊において、会社から提出された設計図書等に誤りがあったのに、これに対する確認等が十分でなかったことなどによるとされています。

本件は、採用した潮位置の定義に違いがあったようで、その定義の代表的なものは、東京湾平均海面 (T.P.)、朔望平均満潮面 (位) (H.W.L.)、朔望平均干潮面 (位置) (L.W.L.) があり、例えば、前提が満潮の場合と干潮の場合とでは、全く水深が違ってしまいますので、定義の確認はすべきです。
