# 会計検査の指摘事例とその解説(69)

今回は、農業用施設災害復旧事業における施工不良と再生可能エネルギー等導入地方公共団体支援基金事業における設計不適切の事例を紹介します。

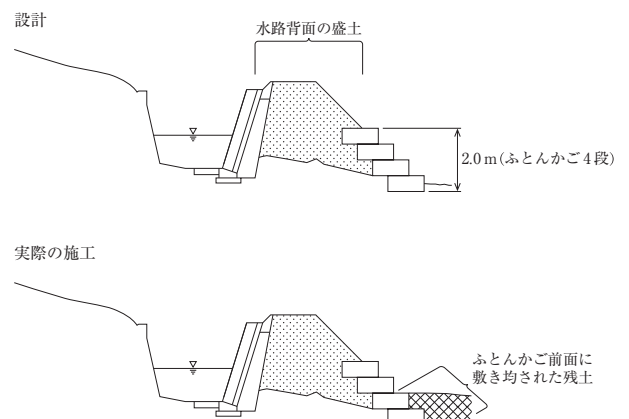
図-1 水路の概念図

しかし、本件工事の請負人が下部2段のふとんかごの前面の全延長にわたり本件工事で発生した残土を敷き均していたため、周辺地山からの湧水等を速やかに排除できない状態となっていました。

したがって、本件水路（工事費等相当額2,276,786円）は、施工が適切でなかったため、水路背面の盛土の崩壊の一因である周辺地山からの湧水等を速やかに排除できない状態となっており、工事の目的を達しておらず、これに係る国庫補助金相当額1,479,910円が不当と指摘されました。

このような事態が生じていたのは、同町において、請負人が設計図書等についての理解が十分でないまま施工していたのに、これに対する監督及び検査が十分でなかったことなどによるとされています。

現地取材を行ったところ、この水路は、地元の力により幾度かの工事中止を経ながらも昭和30年代に完成した由緒あるもので、町内の約650haの受益地への配水を担う重要な水路とのことでした。被災を知ったのは受益地への水が来ないとの連絡により当該箇所崩壊が発見されたようです。現場は、町役場から遠く離れた山中にありましたが、どのような事情があったにせよ、工事の監督、検査を疎かにしてはなりません。手直し工事は、当然、ふとんかごの下部2段の前面に敷き均した残土を撤去しました。

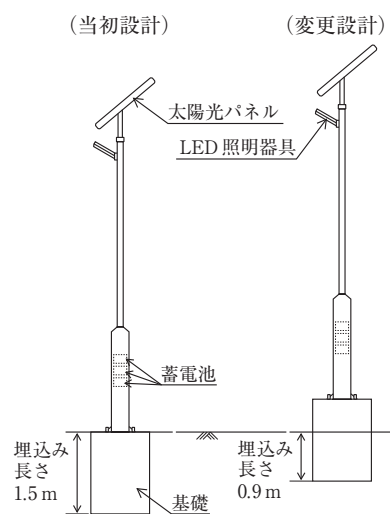
図-2 LED外灯の概念図

しかし、同市は、本件工事の発注後に、請負人から、前記ソーラーLED外灯10基のうち4基の基礎について、設置予定箇所に埋設物があるため土中への埋込み長さを1.5mとすることが困難であるとの報告を受けたため、10基全ての基礎について、土中への埋込み長さを0.9mとする設計に変更していたのに、この設計変更にあたり、設計風速60m/sとして安定計算を行っていませんでした。

そこで、基礎の安定計算を行ったところ、ソーラーLED外灯10基全てについて、外力に対する抵抗力の比率が0.5となり、許容値となる1.1を大幅に下回っていて、安定計算上安全とされる範囲に収まっていませんでした。

したがって、本件ソーラーLED外灯10基（工事費18,270,000円、国庫補助金相当額18,251,369円）は、基礎の設計が適切でなかったため、所要の安全度が確保されていない状態になっており、不当と指

このような事態が生じていたのは、市において設備の設計に当たり所要の安全度についての検討が十分でなかったこと、県において市に対する助言が十分でなかったことなどによるとされています。

なお、本件の手直し工事は、地下埋設物を撤去できたことから、10基全て1.5mまで埋込み長さを確保しました。
