会計検査の指摘事例とその解説(70)

1. はじめに

今回は、地すべり関係工事の設計不適切と地盤改良工の施工不良について紹介します。

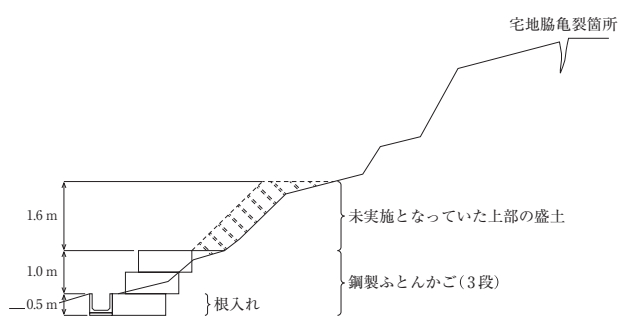
図-1 押え盛土工概念図

同県は、押え盛土工（延長22.0m、高さ2.6m）の設計を「土地改良事業計画設計基準計画「農地地すべり防止対策」基準書」（農林水産省農村振興局監修）等に基づき行っており、本件地すべり防止対策工事前の亀裂箇所斜面の安全率を1.00として、鋼製ふとんかご（長さ2.0m、幅1.0m、高さ0.5m）を3段（うち根入れ1段）設置し、その上部に良質な盛土材を用いて盛土（高さ1.6m。以下、「上部の盛土」という）等を行うこととすれば、近隣に家屋等の重要施設がある場合に必要とされる目標安全率1.20を確保できるとしていましたが、押え盛土工のうち、上部の盛土については、本件工事等で発生する残土を用いることとしていましたが、想定していた良質な盛土材を残土により確保することが困難となったことから、上部の盛土を行わないこととする設計変更を行い、これにより施工していました（図-1）。

しかし、同県は別途工事等による上部の盛土を行わないまま、本件地すべり防止対策工事を完了させていました。

そこで、改めて亀裂箇所斜面の安全率を確認したところ1.09となっていて、必要とされる目標安全率が確保されていませんでした。

したがって、本件地すべり防止対策工事の押え盛土工、明渠工等（工事費相当額計2,244,414円）は、押え盛土工の設計が適切でなかったため、崩壊危険箇所の安定化を図るという工事の目的を達しておらず、これらに係る国庫補助金相当額計1,122,207円が不当と指摘されました。

このような事態が生じていたのは、同県において、本件地すべり防止対策工事の重要性についての認識が欠けていたことなどによるとされています。

本件の発生原因は、「認識が欠けていた」という厳しい表現が使われています。その理由について取材したところ、良質盛土材が見つからずに出来高竣工とし、盛土は別途施工とすることとしたものの、翌年の人事異動で、盛土のことが忘れられ、後任者

に引継ぎがなされなかったようです。そして、その年の年末に検査院が現地に入り、構造計算書と現地の出来形などが確認されて事態が発覚したのですが、現に住宅脇に亀裂が発生している地すべり現場への対策工を忘れるといった安全に対する認識について、強く注意を喚起したようです。手直し工事は、もちろん盛土工を実施して必要な安全率を確保しました。

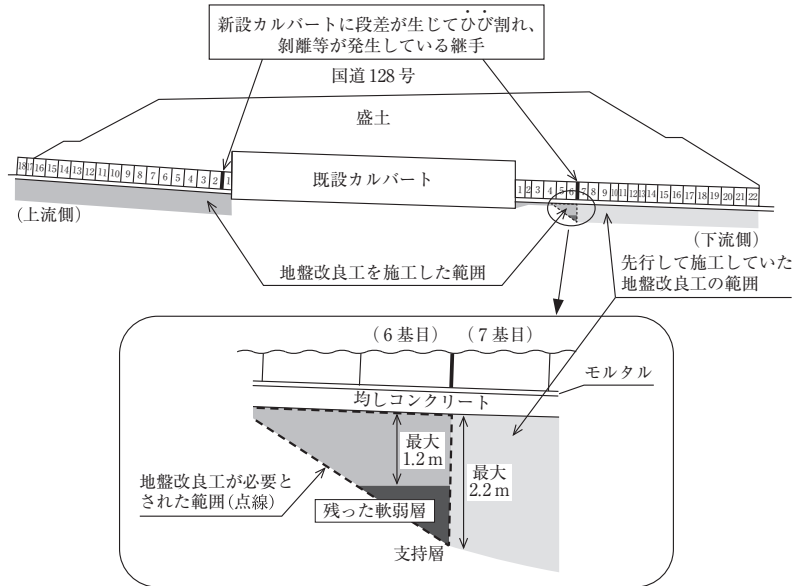
図-2 地盤改良工及びカルバート工の縦断方向の概念図

1) 地盤改良工については、新設カルバートを設置する箇所の下において施工することとする。ただし、下流側は、平成25、26両年度に先行して施工していた箇所を除いて、既設カルバートから6基目までの新設カルバートを設置する箇所の下において施工することとする。そして、下流側の軟弱層の厚さは、6基目の新設カルバートの下にお

いて最大2.2mと推定されており、この軟弱層が地盤改良工を施工する範囲となる（図-2）。

しかし、現地の状況を確認したところ、地盤改良工については、既設カルバートの下流側に設置した6基目の新設カルバートの下において、最大2.2mの厚さで施工することとしていたのに、最大でも1.2mしか施工しておらず、支持層の上の軟弱層が残った状態となっていました（図-2）。また、カルバート工については、既設カルバートの上流側に設置した2基目の新設カルバートの下において、モルタルの厚さが不足しており、均しコンクリートの上にモルタルを均一に敷き詰めておらず、新設カルバートとモルタルが密着していませんでした（図-3）。このため、盛土、カルバートの荷重等のため、カルバートの不同沈下が発生して、既設カルバートの下流側に設置した6基目と7期目の新設カルバートの間及び上流側に設置した1基目と2基目の新設カルバートの間に、段差が10mmから20mm生じていて、カルバート内面の継手付近のコンクリートがひび割れていたり、剝離して鉄筋等が露出したりしていました。

したがって、上流側及び下流側各2基、計4基の新設カルバートに係るカルバート工等（工事費相当額計11,029,000円）は、施工が設計と相違して粗雑なものとなっていたため、カルバートとしての耐久性が著しく低い状態となっていて、工事の目的を達しておらず、これに係る交付金相当額計6,065,950円が不当と指摘されました。このような事態が生じていたのは、同県において、請負人が設計図書等についての理解が十分でなく、粗雑な施工を行って

本件の沈下したカルバートについての手直し工事は、軟弱層に向けて薬液を注入したり、充填剤を注入したりしてから剝離箇所の補修等を行う予定とのことでした。

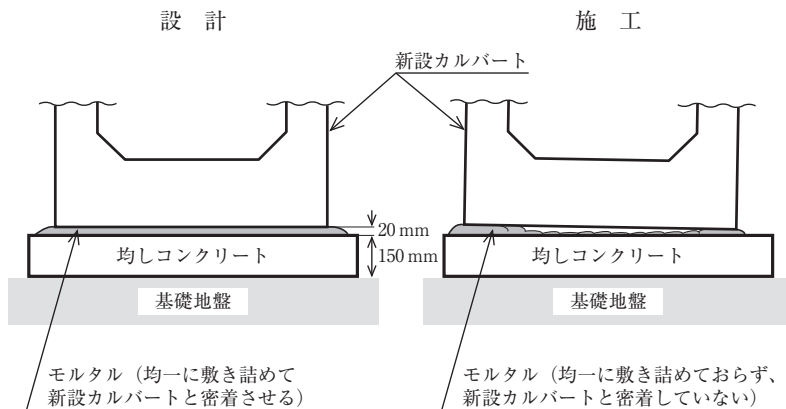
図-3 上流側に設置した新設カルバート(2基目)基礎部分の横断方向の概念図

2) カルバート工については、地盤改良工により造成した基礎地盤の上に、均しコンクリートを厚さ150mmで打設して、その上にモルタルを厚さ20mmで均一に敷き詰めた後に新設カルバートを設置して、新設カルバートとモルタルとを密着させる（図-3）。
