会計検査の指摘事例とその解説(71)

今回は、災害復旧事業に係る水路の設計不適切と特定外来生物の侵入を遮断する柵についての設計不適切の事例を紹介します。

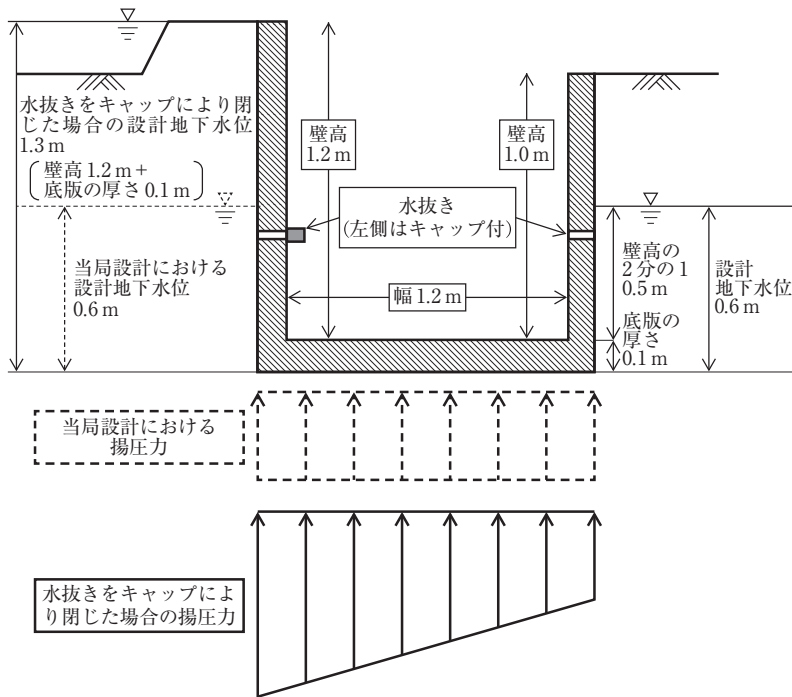
図-1 湛水時における設計地下水位の概念図

しかし、図面及び現地の状況を確認したところ、同市は、水路の左側背面は田及び畑として利用される土地であることから、田として利用する際には水の流出を防ぐために、水路の左側側壁に設置された水抜きキャップにより開閉できるようにしていました。このため、水抜きをキャップにより閉じて田を湛水した場合には、水路の左側背面の周辺地下水位は水路の左側側壁の壁高1.2mに底版の厚さ0.1mを加えた1.3mの高さとなることから、水路に作用する揚圧力は設計よりも大きくなると認められます（図-1）。そこで、水路の左側背面の設計地下水位を1.3m、右側背面の設計地下水位を0.6mとするなどして浮上に対する検討を行ったところ、安全率

は0.76となり、必要とされる安全率1.1を大幅に下回っていました。

したがって、本件水路（工事費5,388,120円）は、設計が適切でなかったため、湛水時において所要の安全度が確保されていない状況となっており、これに係る国庫補助金5,059,444円が不当と指摘されました。

このような事態が生じていたのは、同市において、水路の設計にあたり、浮上に対する検討における設計地下水位についての理解が十分でなかったことなどによるとされています。

調査官は、本件について設計条件を確認するとともに、現地において水路左側背面の土地が水田として使われること及び水路左側側壁に設置された水抜きキャップに注目しました。本件の手直し工事は、右側側壁及び底版にコンクリートを増し打ちして自重を増加させることで安全率を確保しました。

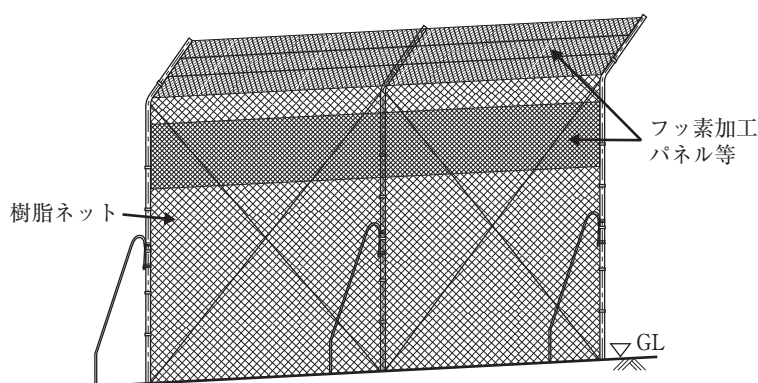
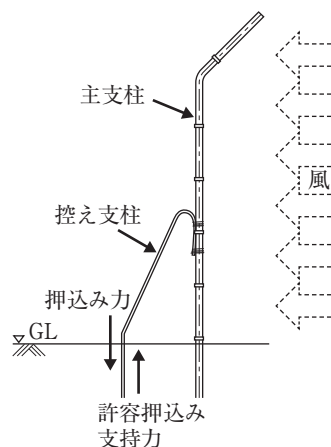
図-2 防止柵について

技術指針等によれば、防止柵を含む自然公園等施設の設置にあたっては、当該施設の構造等の安全性について検討を行うことなどとされています。しかし、事務所は、柵A及び柵Bの設計にあたり、風荷重による転倒に対する安定計算を行っていませんでした。

そこで、技術指針等に基づき、柵A及び柵Bの転倒に対する安定計算を行ったところ、柵Bにおいて、風荷重により控え支柱の基礎に作用する押込み力1.8kNが許容押込み支持力0.9kNを大幅に上回っていて、安定計算上安全とされる範囲に収まっていませんでした。

したがって、本件工事のうち、柵B(延長492.3m)は設計が適切でなかったため、転倒するおそれがある状態になっており、工事の目的を達しておらず、これに係る工事費相当額74,189,832円が不当と指摘されました。

このような事態が生じていたのは、事務所において、防止柵の設計における風荷重による転倒に対する安定計算の必要性についての理解が十分でなかったことなどによるとされています。

我が国も色々な工事をやっているもので、トカゲの侵入対策工事も行っているとは思いませんでしたが、この現場は、太平洋上の島であり台風の来襲などを考えると、当然、風荷重は検討すべきでした。手直し工事としては、許容押込み支持力を補強するための対策工事を実施するとしています。
