会計検査の指摘事例とその解説(75)

今回は、2件とも河川に関する工事の設計不適切事例で、国土交通省関係の護岸工、根固工に係る事例と農林水産省関係の頭首工、護岸工に係る事例を紹介します。

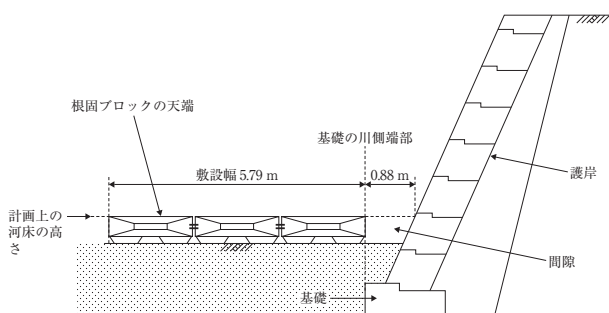
図-1 根固工の断面の概念図

しかし、技術基準等によれば、根固工は、河床の変動等を考慮して、護岸の基礎が安全となる構造とするものとし、河床を直接覆うことにより急激な洗掘を緩和する目的で設置することとされており、根固工と護岸との間に間隙が生ずる場合には、間詰工を施工することとされています。本件根固工の場合、上記の設計では、根固ブロックの天端の高さにおいて根固ブロックの敷設開始位置と護岸の前面との間に0.88mの間隙が生ずることとなるのに、技術基準等により必要とされる間詰工を施工しないことになっていました。

このため、本件根固工は、間詰工が施工されておらず、間隙に流水による渦が発生するなどして、河床の洗掘が進行すると護岸に損傷が生ずるおそれがある状態となっていました。

したがって、本件根固工は、設計が適切でなかったため、護岸の基礎を洗掘から保護できない構造となっていて、本件護岸、根固工等（これらの工事費相当額31,960,000円）は、工事の目的を達しておらず、これに係る国庫補助金相当額21,316,667円が不当と指摘されました。

このような事態が生じていたのは、同県において、委託した設計業務の成果品に誤りがあったのに、これに対する検査が十分でなかったことによるとされています。

本件の現場を取材したところ、護岸から根固ブロックまでの間に大きな間隙が容易に確認できました。これについては、手直し工事が済んでいましたが、河川の本流は当該護岸側の間隙に沿って流れていました。また、調査官を取材したところ、この事態は技術基準等に基づいて、設計図面、施工写真、現場と事態を確定していったとのことで、図面だけを見ても間隙が生じていることは一目瞭然であるので、しっかりとした確認をしてほしいとのことでした。なお、手直し工事は、本件の工事施工箇所の間詰工として安定させるには27cm以上の石材の充填が必要であることから、径38cm程度の玉石（現地発生材）を間隙に充填しました。

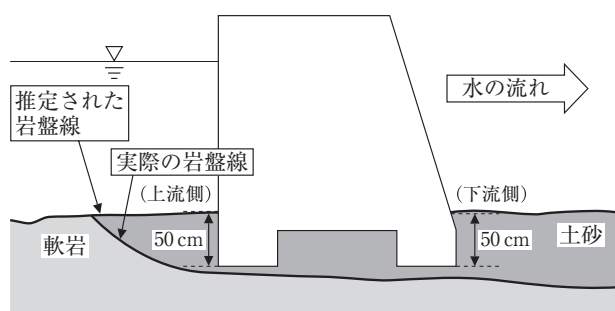
えん体（断面図）の実際の施工概念図

しかし、現地において基礎地盤の土質を確認等したところ、実際の岩盤線が当初設計で推定されていた岩盤線より低い位置にあり、えん体底面及びブロック積護岸基礎部底面が岩盤線に十分達しておらず、基礎地盤の土質は当初設計で推定した軟岩ではなく土砂となっていました（図-2）。そして、同町は、本件頭首工及び護岸工の施工時に、この基礎地盤の状況を把握することができたのに、当初設計どおりに施工していて、根入れ深さを再検討したり、洗掘を防止するための対策を検討したりして設計変更を行うなどの適切な措置を執っていませんでした。

このため、えん体底面及びブロック積護岸基礎部底面は全延長にわたり岩盤線まで十分達しておらず、岩盤と一体化していないことなどから、河床の洗掘が進行すると、えん体及びブロック積護岸に損傷が生ずるおそれがある状況となっていました。現に、下流側のブロック積護岸は基礎地盤の洗掘が進行したことにより、左岸側の一部が崩壊していました。

このような事態が生じていたのは、同町において、えん体及びブロック積護岸の基礎地盤の岩盤線が当初設計と異なっていた際に、根入れ深さを再検討するなどして設計変更を行うなどの適切な処置を行う

本件について、検査院の国会報告の直後に現場取材を行いました。下流の左岸側護岸が崩壊したままで、河床の土砂は薄茶色の川砂のように見えました。本件のように、当初設計の条件や想定と現場が異なっていた場合は、必ず現場を踏まえた設計変更の検討をすべきで、これを行わずに施工してしまい指摘に至った事例が近年、多数見受けられていることから、担当調査官も現場を踏まえて自分で考えることの必要性を力説していました。手直し工事については、洗掘箇所を土砂により埋め戻し、河床をコンクリートによる底張等の安定性を確保した工法によることを検討中とのことでした。
