## 会計検査の指摘事例とその解説(76)

今回は、河川護岸と農業用ため池の擁壁の設計不適切2事例について紹介します。

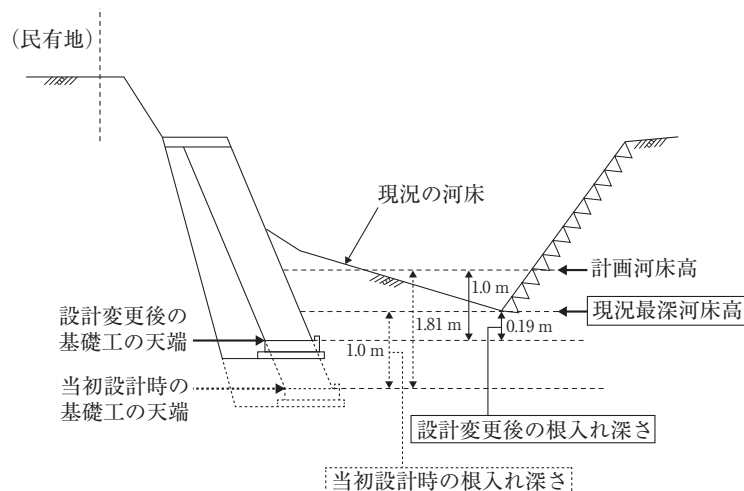
図-1 現況最深河床高地点における断面の概念図

そして、同県は、本件護岸工の設計に当たり、当該河川が小河川以外の河川に当たることから、技術基準等により河川の規模等を考慮し根入れ深さを1.0mと決定して、3か所の施工箇所のうちブロック積護岸延長14.0mにおいては、1.0mの根入れ深さを確保するために、計画河床高から、基礎工の天端までの深さを1.81mとするなどの設計をしていました（図-1）。

しかし、当該ブロック積護岸の基礎を設置するための河床の床掘作業の過程で、請負人から、当初の設計どおり河床を掘り下げると護岸背後の民有地に影響を与えるおそれがあるとの申出を受けたため、同県は、計画河床高から基礎工の天端までの深さが、1.0m確保されていれば護岸の構造上問題ないと誤って認識して、その深さ1.81mを1.0mとするなどの設計変更を行い、これにより施工していました（図-1）。

このため、当該ブロック積護岸の根入れ深さは、0.19mとなり、技術基準等により必要とされる根入れ深さ1.0mが確保されておらず、河床の洗掘が進行すると護岸等に損傷が生ずるおそれがある状況となっていました。

したがって、本件護岸工のうちブロック積護岸延長14.0m（工事費相当額2,971,000円）は、設計が適切でなかったため、河床の洗掘に対応できない構造となっていて、工事の目的を達しておらず、これに係る国庫補助金相当額1,981,657円が不当と指摘されました。

を確保していないことを発見したことによりとしており、調査官からは、変更内容について精査する体制や確認者の技術力等が必要であるとの一言がありました。本件の手直し工事は、護岸前面の河床に、根固工として袋詰玉石を設置しました。

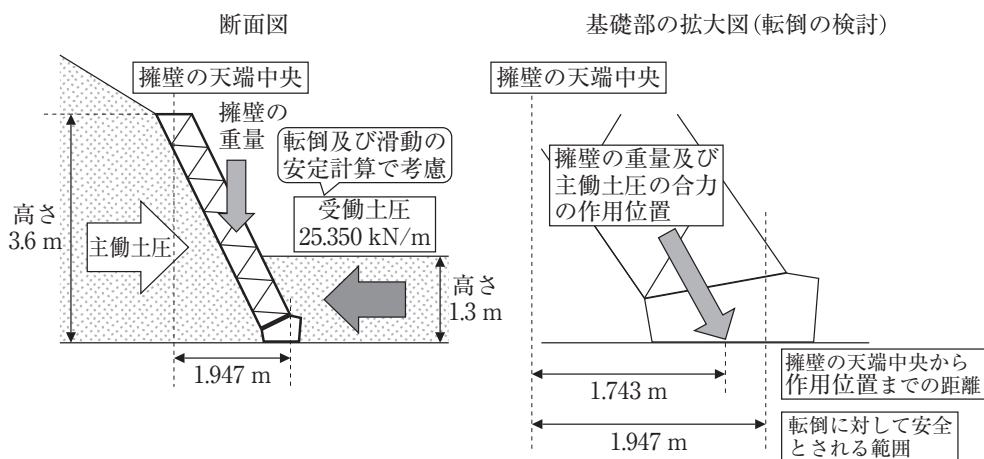
図-2 当局の安定計算によるブロック積擁壁の概念図

同市は、本件擁壁の設計を「土地改良事業計画設計基準及び運用・解説 設計「水路工」」（農林水産省農村振興局整備部設計課監修。以下「基準」という。）等に基づいて行っています。そして、本件擁壁の設計に当たり、擁壁の前面に、洗掘対策としてセメントを添加した改良土で盛土を行い、この盛土により擁壁前面に生ずる土圧（以下「受働土圧」という。）25.350kN/mを、擁壁背面に生ずる土圧（以下「主働土圧」という。）に対する抵抗力として考慮して、転倒及び滑動に対する安定の検討を行い、安定計算上安全であるとして、これにより施工していました（図-2）。

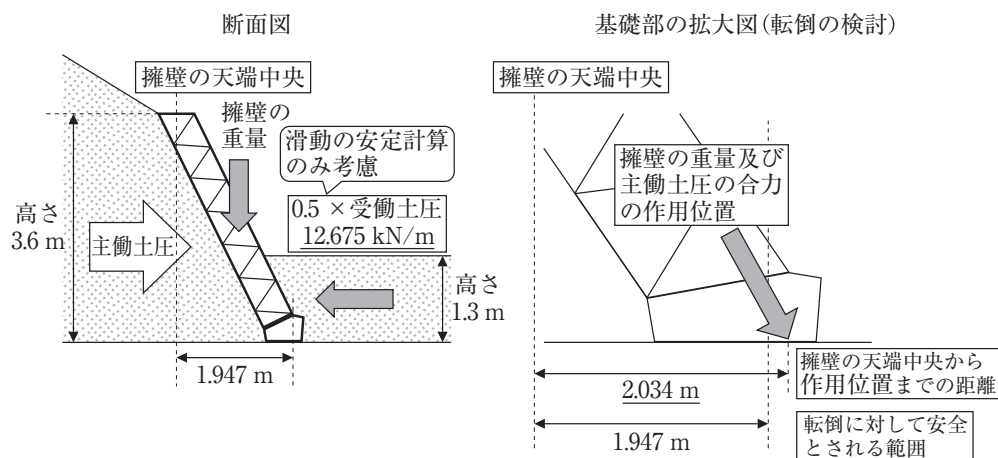
図-3 修正後の安定計算によるブロック積擁壁の概念図

しかし、基準等によれば、転倒に対する安定の検討においては、受働土圧を主働土圧に対する抵抗力として考慮することとされていません。また、滑動に対する安定の検討においては、擁壁前面の盛土が洗掘等により取り除かれるおそれがあることなどから、原則として受働土圧を主働土圧に対する抵抗力として考慮しないとされており、洗掘等の対策を講じて抵抗力として考慮する場合であっても、受働土圧に0.5を乗じた値を抵抗力として用いることとされています(図-3)。

そこで、基準等に基づいて、転倒に対する安定の検討においては受働土圧を抵抗力として考慮せず、滑動に対する安定の検討においては、洗掘等の対策として改良土で擁壁前面に盛土を行ったことを考慮して、受働土圧に0.5を乗じた12.675kN/mを抵抗力として、それぞれ安定計算を行ったところ、次のとおり、安定計算上安全とされる範囲に収まっていませんでした。

- ①転倒に対する安定については、擁壁の重量及び主働土圧の合力の作用位置が、擁壁の天端中央より2.034mの位置となり、転倒に対して安全であるとされる範囲1.947mを逸脱していました(図-3)。
- ②滑動に対する安定については、その安全率が1.16となり、許容値1.5を大幅に下回っていました。

したがって、本件擁壁(工事費12,239,640円)は、設計が適切でなかったため、所要の安全度が確保されていない状態になっており、これに係る国庫補助金12,072,465円が不当と指摘されました。
