会計検査の指摘事例とその解説(77)

2. 残留水圧、浮力を考慮せず擁壁が不安定

3. 法面保護工の選定が現場の土質に適合せず

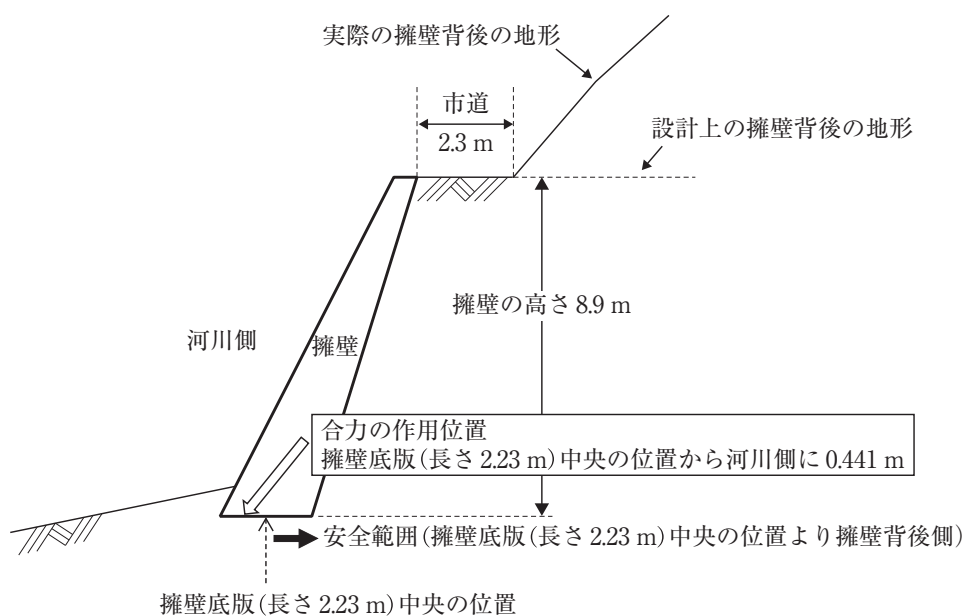
図-1 擁壁背後の地形と擁壁に作用する合力の概念図

しかし、実際の擁壁背後の地形は、擁壁天端から道路幅員（2.3m）の部分についてはほぼ水平であるものの、それより先については上方に勾配のある傾斜地となっていました。このような場合、擁壁に作用する土圧が擁壁背後の地形が水平である場合より増加することになります。

また、指針によれば、河川の水際に設置される擁壁のように壁の前後で水位差が生じる場合には、水位差による擁壁に対する水圧（以下「残留水圧」という。）と浮力を考慮する必要があるとされています。しかし、前記のとおり、同市は、本件擁壁の安定計算において、擁壁の前面が河川であることから残留水圧及び浮力を考慮する必要があったのに、これらを考慮していませんでした。

そこで、指針に基づき、実際の擁壁背後の地形、残留水圧及び浮力を考慮して、改めて安定計算を行ったところ、次のとおり、安定計算上安全とされる範囲に収まっていませんでした。

- ①滑動に対する安定については、安全率が0.85となり、許容値である1.5を大幅に下回っていました。
- ②転倒に対する安定については、擁壁に作用する擁壁背面の土圧等による水平荷重及び擁壁のコンクリートの自重等による鉛直荷重の合力の作用位置が転倒に対して安全であるとされる範囲（擁壁底版（長さ2.23m）中央の位置より擁壁背後側）を河川側に0.441m逸脱していました（擁壁背後の地形と擁壁に作用する合力の図-1参照）。

したがって、本件擁壁（工事費14,388,840円）は、設計が適切でなかったため、所要の安全度が確保されていない状態になっており、これに係る国庫補助金10,000,212円が不当と指摘されました。

このような事態が生じていたのは、同市において、委託した設計業務の成果品に誤りがあったのに、これに対する検査が十分でなかったことなどによるとされています。

本件の取材を行ったところ、当該市道は河川の左岸側の山に沿っており、市道の背後は水平ではなく山の斜面となっていました。検査の端緒は、設計図面、設計計算書等と現地を確認したところ、設計時に想定した地形と現地の地形が相違していたことによるもので、調査官からは、安定計算を行うに当たり、設定された設計条件が現地の状況に沿ったものか、当該擁壁が被災した原因に対応したものになっているかの確認が重要であるとの一言がありました。本件の手直し工事は、現場取材時では確認できませんでしたが、擁壁前面からアンカーを打設することでした。

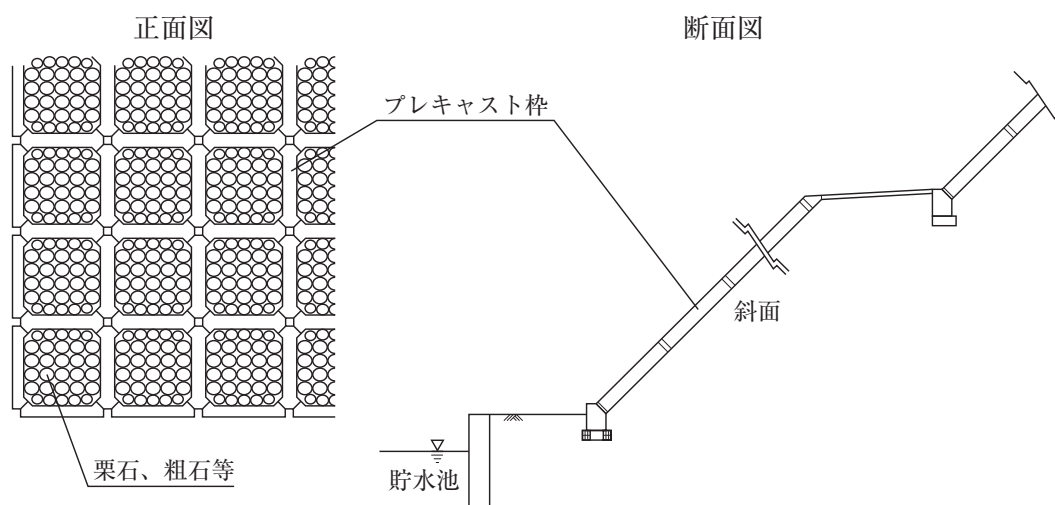
図-2 法面保護工概念図

同県は、法面保護工の設計を「道路土工 切土工・斜面安定工指針」（公益社団法人日本道路協会編。以下「指針」という。）等に基づいて行っており、過年度に実施した法面の土質調査の結果から、別途工事により整形することとしていた切土法面の土質を琉球石灰岩と想定するなどして、プレキャスト枠を設置して、その枠内に中詰材として栗石、粗石等を詰める開放型の法面保護工を施工することとしていました。

その後、同県は、平成28年3月に、切土法面の整形を行った際に、法面に土質調査の結果とは異なる風化の進んだ泥岩を確認していましたが、当初の

設計どおりに施工していました。

しかし、指針等によれば、地山が泥岩等の風化の早い岩で形成される法面に係る法面保護工については、風化の進行を抑えるために密閉型の法面保護工を選定することなどとされていることから、同県は、切土法面における泥岩の風化の進行を抑える密閉型の法面保護工に設計変更するなどの対策を講ずる必要があったのに、これを行っていませんでした。

このため、開放型の法面保護工では、表流水の浸透等により法面の風化が急速に進んで崩壊するおそれがあり、現に、切土法面の整形を行ったことで風化の早い泥岩が表層に露出したことに伴い、泥岩の風化が進み、中詰材とした栗石等が沈下するなどして法面の一部が崩壊した状況となっていました。

このような事態が生じていたのは、同県において、風化の早い岩で形成される法面に係る法面保護工の設計についての理解が十分でなかったことなどによ

るとされています。

現場取材に行ったところ、本件法面は、現場吹付法枠工とし枠内をモルタル吹付とする密閉型の法面保護工で手直し工事が済んでいました。そして、本件法面に近接する切土面などを観察すると琉球石灰岩や島尻層泥岩などが確認できました。この検査の端緒は、現場検査を行ったところ、ブルーシートで覆われた崩壊斜面を確認したことによるのですが、調査官からは、設計における現場条件の想定が実状と異なった場合は設計変更を要しないか十分に検討してほしいとの一言がありました。
