会計検査の指摘事例とその解説(79)

1. はじめに

今回は、農林水産省関係の補助事業における既設橋梁の耐震設計の不適切事例と国土交通省関係の交付金事業における新設橋梁の耐震設計の不適切事例を紹介します。

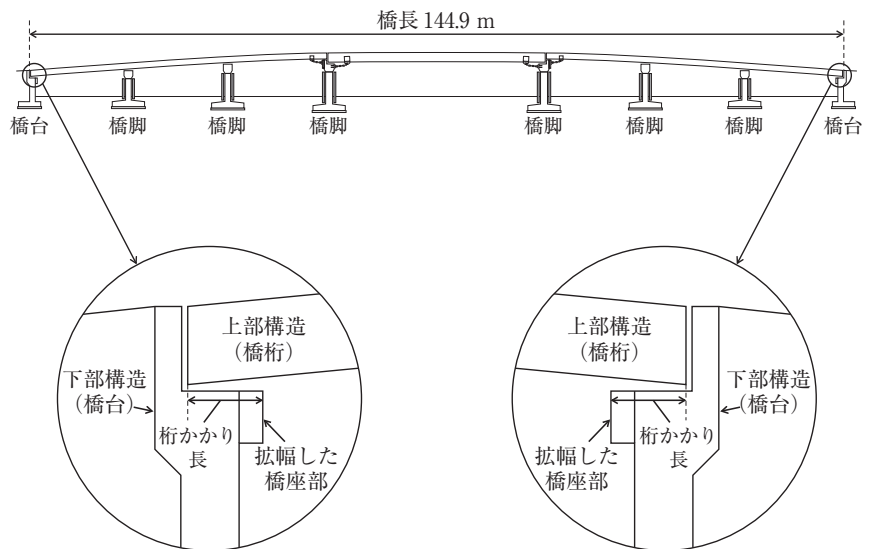
図-1 橋りょう概念図

この補助事業（農村地域防災減災）は、K県が平成26年度に、N市N地内において、既設橋梁の耐震補強を目的として、事業費2,905千円（国庫補助金1,597千円）で、広域農道に築造されているNこ線橋（昭和62年築造。橋長144.9m、幅員8.2m～10.4m）の落橋防止システムとして、橋桁の端部から橋座部の縁端までの長さ（以下「桁かかり長」という）を確保するために、橋台2基の橋座部に鉄筋コンクリートを打設して、これを橋軸方向に拡幅するなどしたものです（図-1）。

略してもよいとされる上記の構造特性を有する橋に該当せず、落橋防止構造の設置を省略できないのに、橋台の橋軸方向の耐力が小さい場合に該当することから、誤って、橋台の桁かかり長が必要桁かかり長の1.5倍となるよう橋座部を拡幅すれば、落橋防止構造の設置を省略してもよいものとして、これにより施工していました。

したがって、落橋防止システムに係る工事（工事費相当額2,742,995円）は、設計が適切でなかったため、地震発生時において所要の安全度が確保されていない状態になっていて、これに係る国庫補助金相当額1,508,647円が不当と指摘されました。このような事態が生じていたのは、同県において、示方書についての理解が十分でなかったこと、委託した設計業務の成果品に誤りがあったのに、これに対する検査が十分でなかったことなどによるとされています。

構造を設置する必要があるとされていたことにより詰めていったようで、示方書の趣旨について十分留意してほしいとのことでした。なお、手直し工事は、30年度内に落橋防止構造を設置する予定とのことでした。

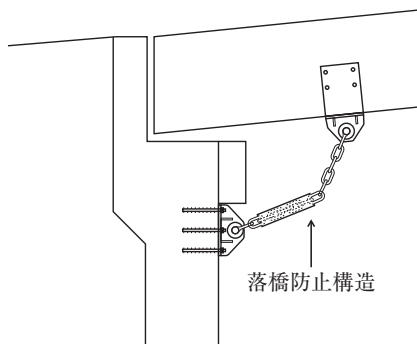
図-2 落橋防止構造の設置概念図

り長を超えないようにする落橋防止構造を設置したりするなどの落橋防止システムを適切に選定することとされています。このうち、落橋防止構造は、橋軸方向に大きな変位は生じにくいなどの構造特性を有する橋の場合には設置を省略してもよいが、これらの構造特性を有する橋に該当しない場合は、一連の上部構造の端支点に設置しなければならないとされています（図-2）。また、下部構造の橋軸方向の耐力が小さい場合は、落橋防止構造の耐力も小さくなり、落橋防止対策としての効果が小さくなるため、桁かかり長を必要桁かかり長の1.5倍として落橋に対する安全性を確保するのがよいとされています。

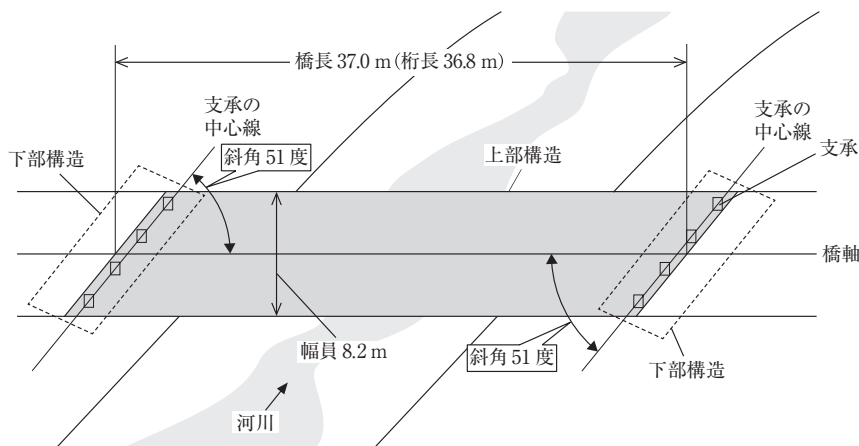
図-3 橋梁概念図

この交付金事業（社会資本整備総合交付金（道路））は、W県が、平成26年度に、H郡K町地内において、橋梁（橋長37.0m、幅員8.2m）を新設するために、上部構造として橋桁等の製作を行うなどし、過年度に下部構造として築造した橋台に架設するなどの工事を事業費76,273千円（交付金34,784千円）で実施したものです。そして、本件橋梁は、橋軸と支承の中心線とのなす角（以下「斜角」という）が51度の斜橋となっています（図-3）。

同県は、本件橋梁を上記の判定式により斜角の小さい斜橋であると判定していましたが、支承部が変位制限構造と同等の耐震性能を有するよう設計されていることから、変位制限構造の設置は不要であると判断して、これを設置しないこととし、これにより施工していました。

しかし、本件橋梁は斜角の小さい斜橋であることから、支承部の有する耐震性能にかかわらず、変位

制限構造を設置する必要がありました。

本件の担当調査官は、過去からの指摘の多い斜橋や曲線橋に検査の重点を置いていたようで、支承と変位制限構造は兼用できないことは示方書で明記されていないが、その性質の違いは明らかであるとしており、特に斜角の小さい斜橋や曲線橋には十分注意し、コンサルタントの成果品の確認を慎重に行うことが必要であるとの一言がありました。本件の手直し工事は、変位制限構造として橋桁への鋼製ブラケットの設置と橋座部への鉄筋コンクリート製突起の築造を行っており、現地取材の際にこれらの手直し工事を確認しました。

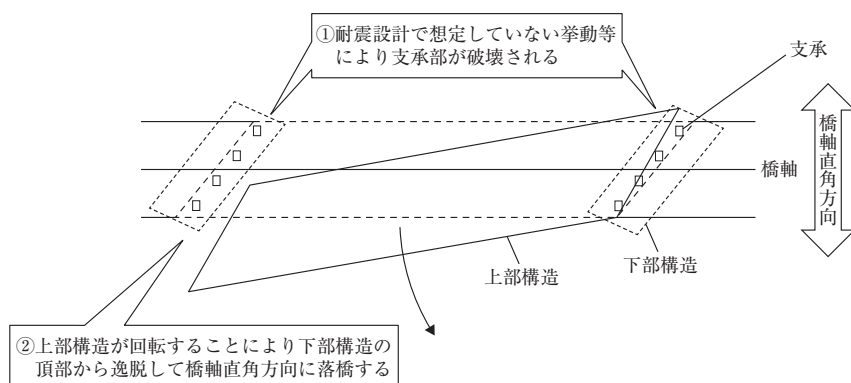
図-4 斜角の小さい斜橋の落橋の概念図

を行うものとされています。そして、橋梁が所定の判定式（注1）により斜角の小さい斜橋であると判定される場合には、地震発生時に支承部が破壊された際、上部構造が回転することにより下部構造の頂部から逸脱して橋軸直角方向に落橋する可能性がある（図-4）ことから、これを防止するために、変位制限構造（注2）を設置することとされています。
