## 会計検査の指摘事例とその解説(83)

### 1. はじめに

### 2. 基礎底面の滑動抵抗力を検討せず

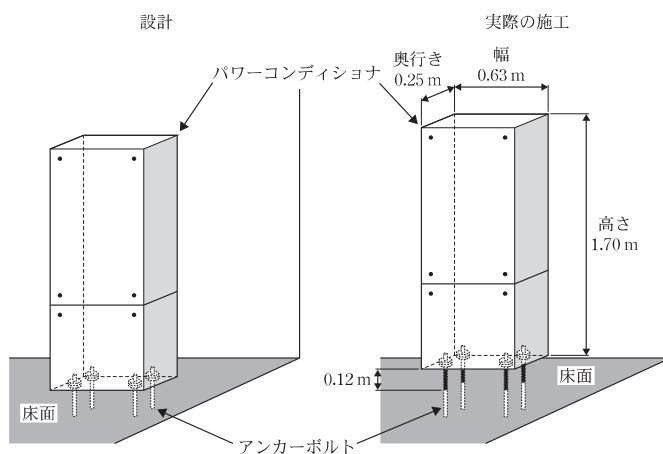
図-1 パワーコンディショナの概念図

しかし、請負人は、本件工事を施工する際に、塔屋内の貯水槽から水があふれることにより、パワーコンディショナが浸水するおそれがあることから、パワーコンディショナの底面と床面との間に空間（0.12m）を確保するため、パワーコンディショナを床面に直接据え付けないこととして、パワーコンディショナをアンカーボルトにより固定していました（パワーコンディショナの概念図参照）。こ

のため、アンカーボルトの耐震設計計算では、パワーコンディショナを床面に直接据え付けることにより安全性を確保することとしているのに、上記のような施工方法では、パワーコンディショナの底面と床面との間が密着してしていないことから、地震時に発生する水平力によりアンカーボルトが損傷しパワーコンディショナが転倒するなどのおそれがある状態になっていました。

したがって、本件パワーコンディショナ（工事費相当額2,505,373円、国庫補助金相当額2,505,277円）は、据付工事に係る施工が適切でなかったため、地震時における所要の機能が維持できないおそれのある状態になっていました。

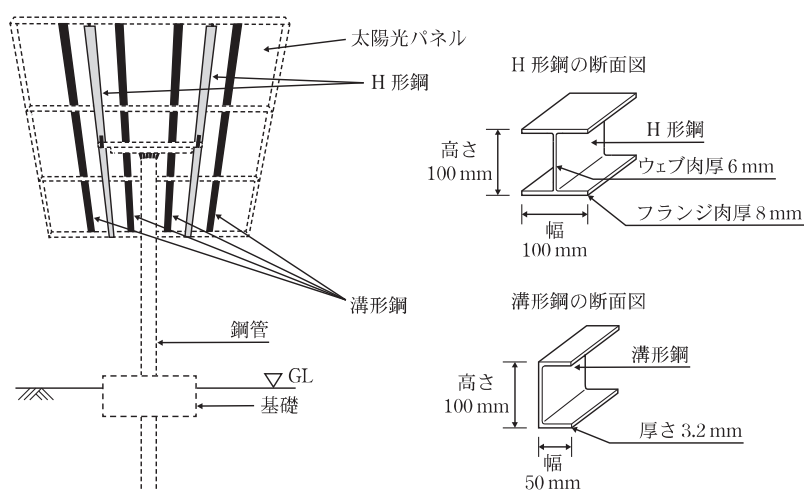
図一 2 太陽光パネルの下地の概念図

しかし、要領等によれば、太陽光パネルの下地は、常時、暴風時及び地震時のそれぞれの場合における固定荷重、積雪荷重等を考慮して部材に生ずる曲げ応力度(注)が許容曲げ応力度(注)を下回らなければならないことなどを検討することとされているのに、同町は、この検討を行っていませんでした。

そこで、要領等に基づき太陽光パネルの下地について構造計算を行ったところ、常時におけるH形鋼及び溝形鋼に生ずる曲げ応力度は、それぞれ835N/mm<sup>2</sup>及び584N/mm<sup>2</sup>となり、いずれも許容曲げ応力度157N/mm<sup>2</sup>を大幅に上回っていて、応力計算上安全とされる範囲に収まっていませんでした。また、地震時におけるH形鋼に生ずる曲げ応力度は372N/mm<sup>2</sup>となり、許容曲げ応力度235N/mm<sup>2</sup>を大幅に上回っていて、応力計算上安全とされる範囲に収まっていませんでした。

したがって、本件太陽光発電設備(工事費相当額

12,045,398円、」国庫補助金相当額12,045,139円)は、設計が適切でなかったため、所要の安全度が確保されていない状態になっていました。
