既存施設を考慮しないで復旧工法を選定

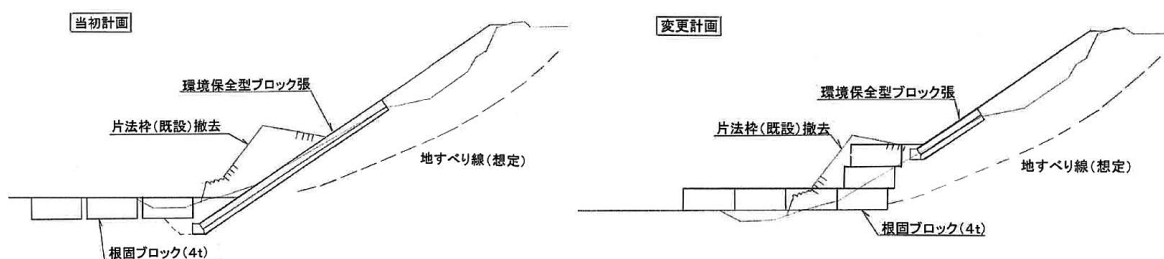
解説図

河川災害復旧での護岸工事の掘削中に、法面の上部にクラックが発生し、法面崩壊の現象がみられました。湧水処理を施したり、法面を緩い勾配で掘削し直したりしたが、再度掘削すると法面崩壊の動きが出るため、計画どおりの護岸を施工できない状況となりました。

河川災害復旧において、護岸と根固工を施工する査定決定を受けました。しかし、既設の片法枠を撤去し、護岸根入れ部を掘削したところ、法面崩壊が発生しました。

既設の片法枠は、過去に法面崩壊が発生し、その対策のために施工した施設だと考えられます。そのことを考慮しない復旧工法としたために、工事中の掘削に伴い、法面崩壊が生じてしまいました。

①現場では、掘削した後、すぐに変状が現れたため、掘削土を埋め戻して工事を中止し、周囲の高さ測定を行い、法面崩壊の挙動を観測することとしました。法面をブルーシートで覆い、水の浸入を防ぎ、法面から水がしみ染み出している部分にパイプを配置して速やかに排水できるように処置をしました。

検討の結果、護岸根入れをやめ、崩壊面の端部を掘削せずに、製作済みの根固ブロックを層積みすることで、既設の片法枠の法面崩壊対策と同等の効果を発揮させる設計に変更しました。法面崩壊の挙動を継続して観測し、動きがないことを確認しながら、工事を行いました。

②当初、現場を調査した段階で、片法枠が施工されていることから、従来から法面崩壊の対策をしていたと想定した復旧工法とするべきでした。既存施設を施工した時の経緯も考えながら復旧工法を選定しましょう。
