# 会計検査の指摘事例とその解説(85)

## 2. 基礎杭が分担する重量は均等ではない

### 3. 池底の位置を確認せずに排水路の高さを決定

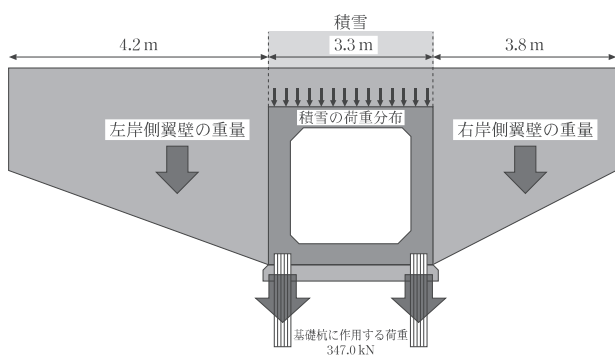
図一 1 当局の設計計算による函渠工の概念図

開発建設部は、本件工事の設計に当たり、許容鉛直支持力との照査を行い、杭1本当当たりの鉛直荷重を347.0kNと算定し、これが杭1本当当たりの許容鉛直支持力384.3kNを下回ることから設計計算上安全であるとして、これにより施工していました（図-1）。

たり、積雪（積雪深1.6m）による積雪荷重が作用する場合に最大の鉛直荷重が生ずると想定していました。そして、杭基礎の設計に当たり、函渠、翼壁等の自重による荷重等に積雪荷重を組み合わせた総荷重を、函渠の左岸側と右岸側に2本ずつ対称に配置した計4本の基礎杭に均等に分担させることとしていました。

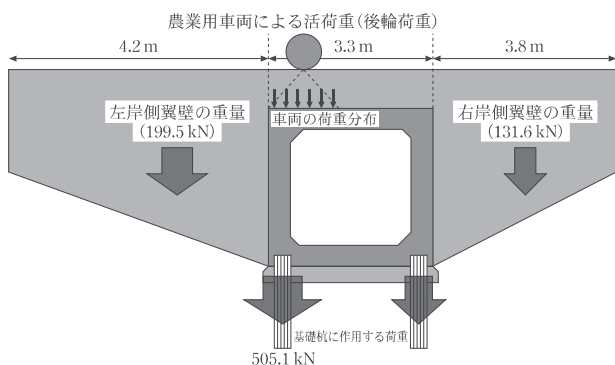
図一 2 適切な設計計算による函渠工の概念図

しかし、翼壁の構造は左岸側と右岸側で異なっており、その重量は左岸側（199.5kN）が右岸側（131.6kN）と比べて著しく大きいため、基礎杭に作用する荷重は左岸側が右岸側より大きいものになっていました。また、開発建設部は積雪荷重以外の農業用車両等の通行による活荷重等の考慮すべき荷重の組合せについて許容鉛直支持力との照査を行うべきであったのに、これを行っていませんでした。

そこで、翼壁の左右の重量差を考慮した上で、改めて考慮すべき荷重の組合せについて許容鉛直支持力との照査を行ったところ、活荷重が作用した場合の左岸側の基礎杭1本あたりに作用する鉛直荷重は505.1kNとなり、許容鉛直支持力384.3kNを大幅

に上回っていて、設計計算上安全とされる範囲に収まっていませんでした（図一 2）。

したがって、本件函渠は、杭基礎の設計が適切でなかったため、所要の安全度が確保されていない状態になっていて、工事の目的を達しておらず、これに係る工事費相当額11,022,308円が不当と指摘されました。

取材を行ったところ、設計コンサルタントは、積雪荷重を載荷させた場合が最大鉛直荷重を生じさせるものと思い込んでいたようで、調査官が函渠の構造計算及び杭基礎の安定計算を確認したところ、函渠の底版に作用する杭反力の数値と杭頭部に作用する鉛直荷重が整合していないことを確認したことが本件の発端となったとのことです。手直し工事は、函渠の左岸側と右岸側にそれぞれ張り出しを設けて、左岸側は3本、右岸側は2本の杭の増し打ちを行うとのことです。

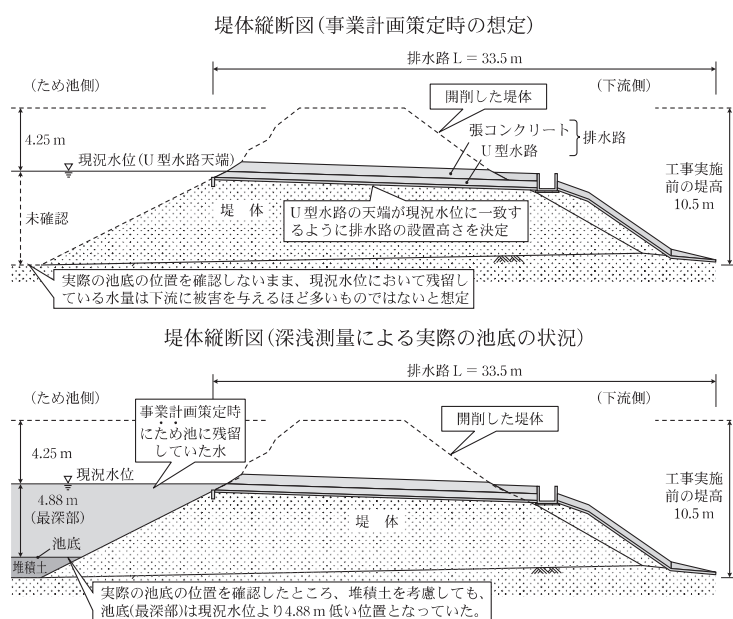
図-3 ため池廃止工事の概念図

そして、上記4か所のため池のうちS池（貯水量29,600m<sup>3</sup>）の廃止工事は、ため池に水が貯留しないように、堤体の一部を開削するなどして、そこにU型水路（内空断面の幅0.45m、高さ0.45m）と張コンクリート等から成る排水路（延長33.5m）を設置するものです（図一 3）。

同県は、S池の廃止工事の実施に当たり、農村地域防災減災事業実施要領（平成25年24農振第2118号）等に基づき事業計画を策定しています。そして、同県は、事業計画の策定に当たり、K市から、S池には、堤頂から4.25m下方の水位（以下「現況水位」という。）まで水が残留しているが、取水孔（注1）を開けて可能な限り水位を下げているとの報告を受けたことから、実際の池底の位置を確認しないまま、現況水位において残留している水量は下流に被害を与えるほど多いものではないと想定して、U型水路の天端が現況水位に一致するように排水路の設置高さを決定していました。

しかし、ため池の管理台帳によると、S池の堤高は10.5mとされており、池底の位置によっては、池底から現況水位までには相当程度の水量が残留していることも考えられることから、上記のK市からの報告のみにより残留している水量を想定したのは適切でなく、実際の池底の位置を確認して、排水路の設置高さを決定すべきでした。

そこで、実際の池底の位置を深淺測量（注2）により確認したところ、泥状の堆積土を考慮しても、池底（最深部）は現況水位より4.88m低い位置となっていました。そして、流量計算及び氾濫解析により、堤体が決壊した場合の下流の家屋等への影響を検討したところ、豪雨時において、ため池には17,200m<sup>3</sup>の水量が貯留され、堤体の決壊により下流域に浸水被害が生ずるおそれがある状況となっていました。

本件については、池の状況を熟知している管理者に池底近くまで水位を下げるよう指示していたので、貯水位以下の状況まで確認する必要はないと考え、水面から露出している範囲しか測量しなかったようで、担当調査官は、現地確認の重要性を力説していました。発端としては、工事図面を確認したところ、図面どおりに施工した場合、完成後においても相当量の水が貯留される設計となっていたことから、各方面の検査確認が進められたようで、手直し工事は、埋土して池底の高さを上げるとともに、堤体を更に深く開削した上で水路を再設置するなどの工事を行うようです。
