## 会計検査の指摘事例とその解説(86)

### 2. カルバートの頂板には土被りがない

### 3. 桁かかり長の確保を省略

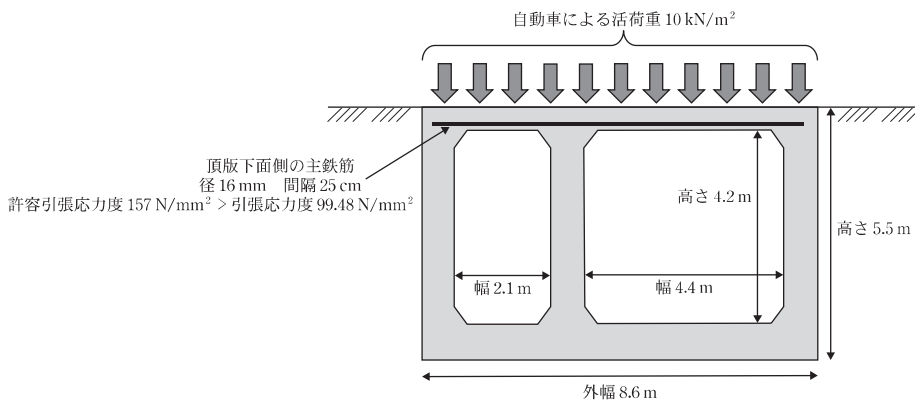
図-1 当局の応力計算によるボックスカルバートの概念図

しかし、同県は、自動車による活荷重の算定に当たり、本件カルバートの頂板には土被りが無いのに、基準等の適用を誤って、本件カルバートの頂板に、土被り厚が4.0m以上の場合の荷重である10kN/m<sup>2</sup>を一律に載荷することとしていました（図-1）。また、基準においては、鉄筋コンクリート構造物の頂板に自動車による活荷重が直接載荷する場合の許容引張応力度は、157N/mm<sup>2</sup>よりも低い137N/mm<sup>2</sup>とされているのに、これを用いて応力計算を行っていませんでした。

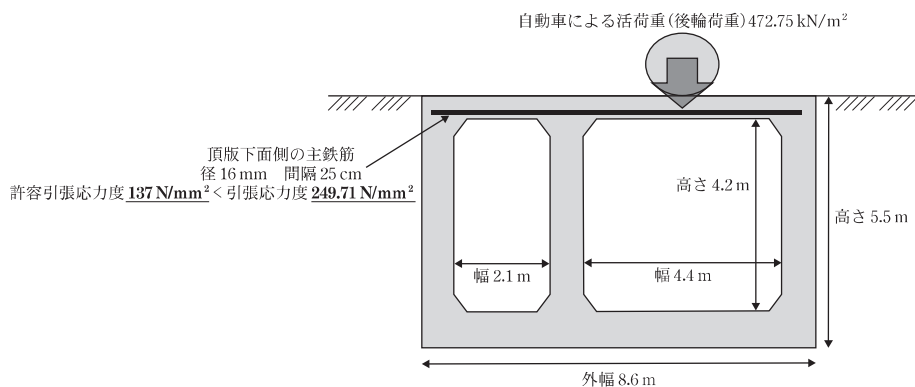
図-2 適切な応力計算によるボックスカルバートの概念図

そこで、基準等に定められた土被り厚が4.0m未満の場合の活荷重の算定方法及び適正な許容引張応力度により改めて応力計算を行ったところ、算定される活荷重が472.75kN/m<sup>2</sup>となることから頂板下面側の主鉄筋に生ずる引張応力度は249.71N/mm<sup>2</sup>となり、許容引張応力度137N/mm<sup>2</sup>を大幅に上回っていて、応力計算上安全とされる範囲に収まっていませんでした（図-2）。

したがって、本件カルバート等（工事費相当額20,059,135円）は、設計が適切でなかったため、

(支間が長い方(内空断面の幅が4.4mの方)が頂版下面側の主鉄筋に生ずる引張応力が最大となる。)

所要の安全度が確保されていない状態になっており、これに係る国庫補助金相当額20,039,075円が不当と指摘されました。

このような事態が生じていたのは、同県において、委託した設計業務の成果品に誤りがあったのに、これに対する検査が十分でなかったことなどによるとされています。

担当調査官によれば、本件の構造計算書をみると、土被りが4.0m以上ある場合に用いる活荷重の計算方法でボックスカルバートの設計をしていたのに、断面図等では土被りが無い設計となっていて、また、現場を確認すると土被りが全くない状況であったとのことでした。この手直し工事は、検査報告時点では、具体的な方法等について検討中ということでした。

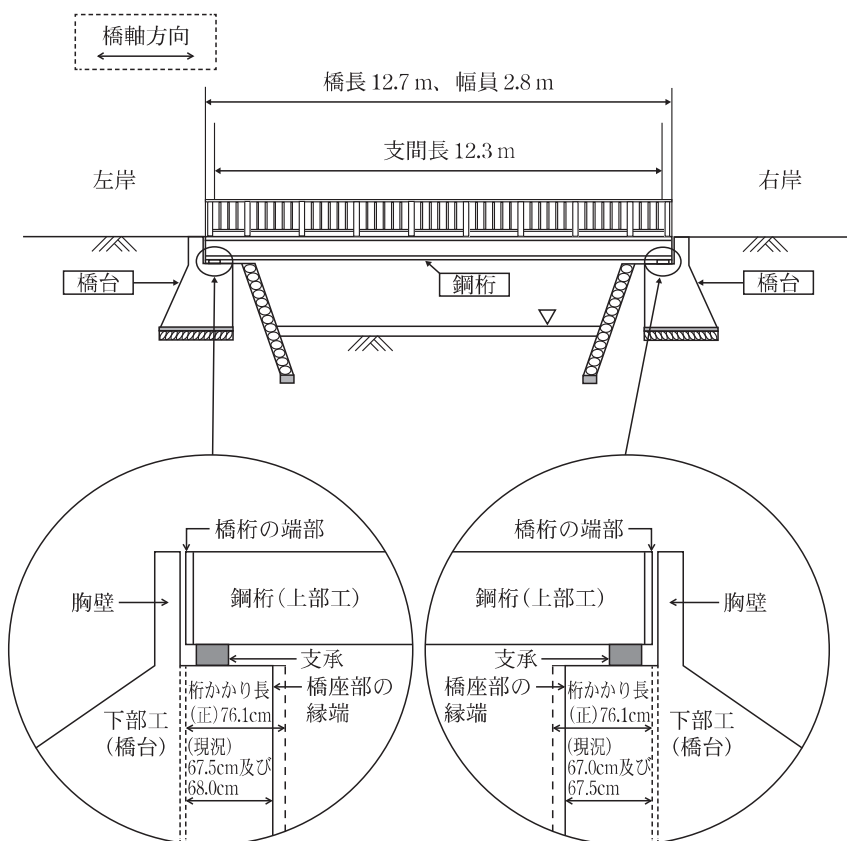
図-3 橋梁の概念図

検査したところ、本件2橋梁の橋台の設計が、次のとおり適切ではありませんでした。示方書によれば、橋軸方向に大きな変位が生じにくい橋梁について、落橋防止システムのうち省略することができるのは落橋防止構造のみとされており、桁かかり長の確保を省略することができるとはされていません。しかし、事務所は、本件2橋梁の設計に当たり、前記のとおり、誤って落橋防止構造のほか桁かかり長の確保についても省略することとしたため、桁かかり長の最小値を算出していませんでした。

そこで、示方書に基づいて、本件2橋梁における桁かかり長の最小値を算出すると76.1cmとなり、施工された本件2橋梁の現況の桁かかり長67.0cmから68.0cm（A橋67.5cm及び68.0cm、B橋67.0cm及び67.5cm）はこれに比べて長さが不足しており、落橋防止機能が確保されていない状況となりました。

したがって、本件2橋梁は、橋台の設計が適切でなかったため、上部工等の所要の安全度が確保されていない状態になっていて、工事の目的を達しておらず、これに係る工事費相当額36,077,494円が不当と指摘されました。

このような事態が生じていたのは、事務所において、示方書についての理解が十分でなかったこと、委託した設計業務の成果品に誤りがあったのに、これに対する検査が十分でなかったことなどによるとされています。

担当調査官によれば、過去にも（平成26年度）にも同様の指摘があったので注意して検査していたとのことで、橋梁の耐震設計、耐震補強については多くの事例があることから過去の指摘事例には十分注意する必要があります。本件の手直し工事については、検査報告時点では、年度内に桁かかり長を満足する補強対策を実施予定とのことでした。
