会計検査の指摘事例とその解説(87)

2. 地盤調査を実施せずにカルバートを設置

3. 残留水圧、浮力を考慮せず

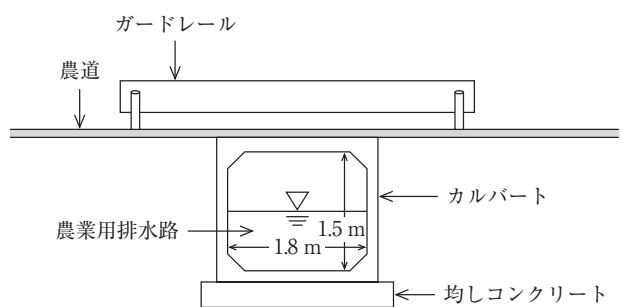
この交付金事業（電源立地地域対策交付金）は、
K村が、平成28年度に、昭和61年度から63年度に
かけて整備したR地区の農業用排水路を更新するた
めに、既設の排水路を撤去して、開渠工、農道横断
工等を事業費13,677千円（交付金10,000千円）で
実施したものです。このうち農道横断工は、農業用
排水路が農道の下部を横断する箇所にプレキャスト
製ボックスカルバート（以下「カルバート」という。）
を3基（内空幅1.8m、内空高1.5m、延長4.5m）
設置するものです（図-1）。

しかし、同村は、本件カルバートの設計に当たり、
上記の確認を行っていませんでした。

そこで、検査院の検査を踏まえて、同村が地盤調
査を行って基礎の安定計算を行ったところ、本件カル
バートの重量や自動車荷重等に基づき算定した地
盤反力度 59.86kN/m^2 は、当該地盤の許容支持力度
 23.80kN/m^2 を大幅に上回っていて、安定計算
上安全とされる範囲に収まっていませんでした。

図-1 農道横断工の概念図

持力不足を解消するため、カルバートの下部に杭を打設するとのことでした。

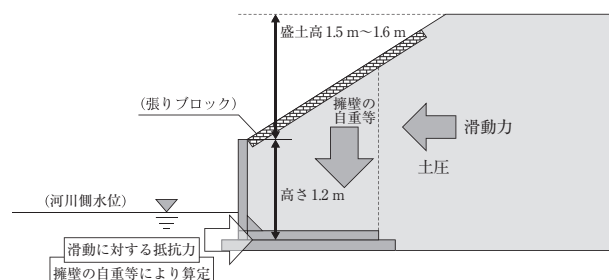
同県は、L型擁壁の滑動に対する安定について、L型擁壁の自重等により算出した滑動に対する抵抗力を、L型擁壁背面に生ずる土圧による滑動力で除した安全率が許容値である1.5を上回ることから、安定計算上安全であるとして、これにより施工していました（図-2）。

図-2 当局の安定計算によるL型擁壁の概念図

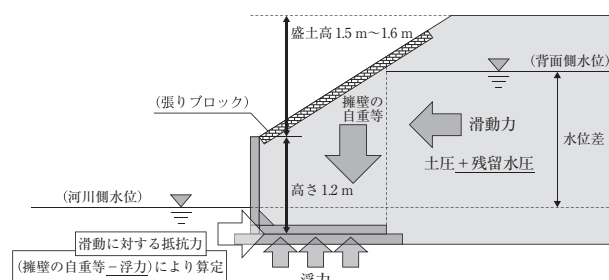
しかし、同県は、L型擁壁の安定計算において、L型擁壁の前面は河川であることから残留水圧及び浮力を考慮する必要があったのに、これらを考慮していませんでした（図-3）。

そこで、指針等に基づき、残留水圧及び浮力を考慮して、改めて滑動に対する安定計算を行ったところ、安全率は、本件擁壁の背面の盛土勾配に応じて0.94及び0.99となり、いずれも許容値である1.5を大幅に下回っており、安定計算上安全とされる範囲に収まっていませんでした。

図-3 適切な安定計算によるL型擁壁の概念図

本件について、担当調査官は、一般的な擁壁については水抜き穴を設けることを前提にしているため、残留水圧、浮力を考慮することとはされていないが、河川等の水際に設置する場合には原則として水抜き穴を設けないことから、残留水圧、浮力を考慮することとされていることに注意する必要があるとしていました。また、手直し工事は、滑動に対する安全度が不足している擁壁の前面の河床をコンクリートで底張りし、抵抗力として考慮する予定とのことでした。
