会計検査の指摘事例とその解説(88)

2. 残留水圧及び浮力を考慮せず鉄筋量も不足

3. 平均干潮面以上は被覆防食工法によるべき

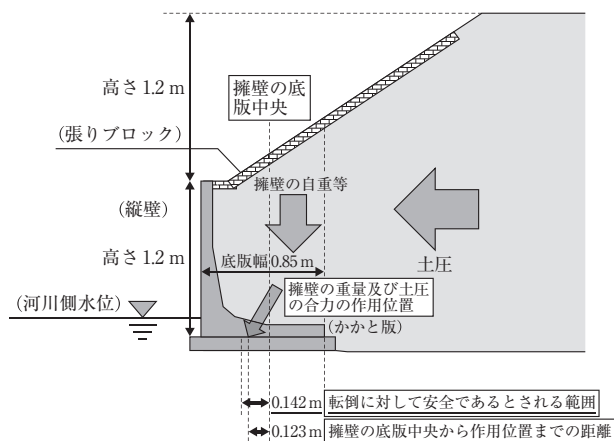
図-1 当局の安定計算等によるL型擁壁の概念図 (右岸側、左岸側共に同じ。)

しかし、被災擁壁の安定計算書等においては残留水圧及び浮力が考慮されておらず、本件L型擁壁については、その前面が河川であることから、残留水圧及び浮力を考慮するなどした上で改めて安定計算等を行う必要がありました（図-1）。また、同市は、本件工事の設計図書等において、L型擁壁の縦壁等に係る必要鉄筋量を明示するなどしていませんでした。そして、請負人が、鉄筋量1.744cm²/mのL型擁壁を使用することとして確認を求めたところ、同市は、当該鉄筋量が被災擁壁の安定計算書等に示された鉄筋量を大幅に下回るものとなっていたことを十分に確認することなく承認して、これにより施工させていました。

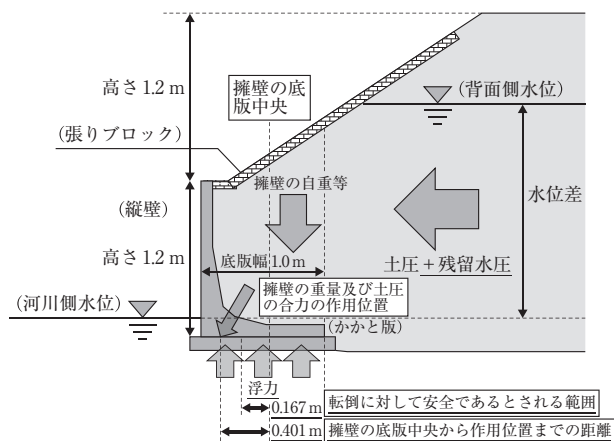
図-2 適切な安定計算等によるL型擁壁の概念図 (右岸側)

そこで、指針等に基づいて残留水圧及び浮力を考慮するとともに、実際の鉄筋量1.744cm²/mに基づくなどして、改めてL型擁壁の安定計算等を行ったところ、右岸側6.0m、左岸側23.5mの区間は、次のとおり、L型擁壁の安定計算上及び応力計算上安全とされる範囲に収まっていませんでした。

- ①滑動に対する安定については、安全率が0.676（右岸側）及び0.626（左岸側）となり、それぞれ許容値1.5を下回っていました。
- ②転倒に対する安定については、擁壁に作用する擁壁背面の土圧等による水平荷重及び擁壁の自重等による鉛直荷重の合力の作用位置が、擁壁の底版中央から河川側に0.401m（右岸側）及び0.434m（左岸側）の位置となり、それぞれ転倒に対して安全であるとされる範囲0.167mを大幅に逸脱していました（図-2）。

③縦壁背面側及びかかと版上面側に配置されている主鉄筋に生ずる引張応力度^(注)は、376.252 N/mm² (右岸側) 及び358.797N/mm² (左岸側) となり、それぞれ許容引張応力度^(注) 160N/mm² を大幅に上回っていました。

したがって、本件工事のうち右岸側6.0m、左岸側23.5mのL型擁壁等(工事費相当額3,262,000円)は、L型擁壁の設計が適切でなかったため、所要の安全度が確保されていない状態となっており、これに係る国庫補助金相当額2,802,031円が不当と指摘されました。

このような事態が生じていたのは、同市において、L型擁壁について、安定計算及び必要鉄筋量を確認することに対する理解が十分でなかったことなどによるとされています。

本件の事例は、先月号で紹介しましたL型擁壁の設計不適切事例と現場が同一区域に混在しています。先月号は農林水産省所管の排水機場の機能回復を図るために県が発注した農業用施設災害復旧事業に係る事例で、本件の事例は、この排水機場に近接する準用河川の護岸を復旧するために市が発注した国土交通省所管の河川等災害復旧事業に係る事例です。本件は、農業土木を担当する調査官が、揚水機場の機能回復を中心とした準用河川に係る護岸復旧工事をみたところ、同一区域に施工された両省に係るL型擁壁の設計不適切が判明したようです。なお、手直し工事は、滑動については、県が市の分まで護岸の前面の河床全面をコンクリートで底張りするようですが、転倒や鉄筋に係る手直し工事は、検査報告の公表時点での詳細は不明とのことでした。

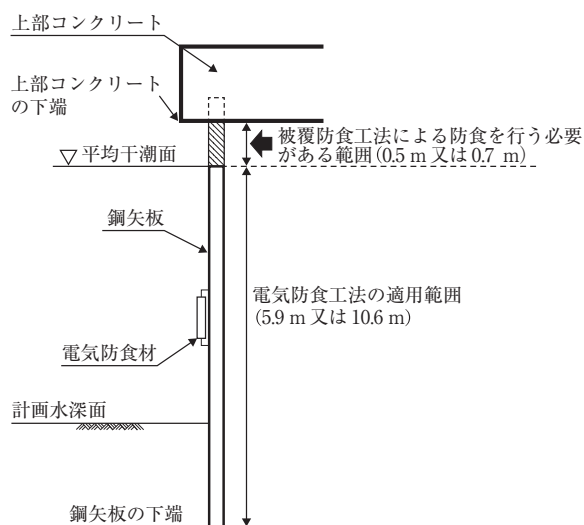
図-3 波除堤の概念図

同県は、本件工事の設計に当たり、波除堤の鋼矢板について、電気防食工法による防食のみを行うこととし、平均干潮面以下(5.9m又は10.6m)を電気防食工法の適用範囲として、設計耐用年数50年の電気防食材計75個を取り付けていました。

しかし、波除堤の鋼矢板については、上部コンクリートの下端が平均干潮面を超えていたことから、上部コンクリートの下端から平均干潮面までの間(0.5m又は0.7m)においては、技術基準等に基づき被覆防食工法による防食が必要であったのに、被覆防食工が行われていませんでした(図-3)。このため、鋼矢板の一部が適切に防食されていない状態となっていて、波除堤を延命化するものとなっていませんでした。

したがって、波除堤の鋼矢板の防食工(工事費相当額計38,253,600円)については、設計が適切でなかったため、波除堤の延命化という工事の目的を達しておらず、これらに係る交付金相当額計12,751,200円が不当と指摘されました。

このような事態が生じていたのは、同県において、防食工の設計に当たって、技術基準等の理解が十分でなかったことなどによるとされています。

本件の担当調査官によれば、この事態は、図面を確認したところ、波除堤の上部コンクリートの下端が平均干潮面を超えていたのに、その間の鋼矢板について被覆防食工による防食を行っていないことを発見したことによるとのことです。手直し工事は、既設波除堤の上部コンクリートの下端から平均干潮面までの間にコンクリートの打設を行い、上部コンクリートの下端を平均干潮面まで下げる改良工事を実施する予定とのことでした。
