## 会計検査の指摘事例とその解説(89)

### 2. 当時の設計要覧で鋼矢板の構造を推定すべき

### 3. 落石の跳躍高さは斜面から直角に測った高さ

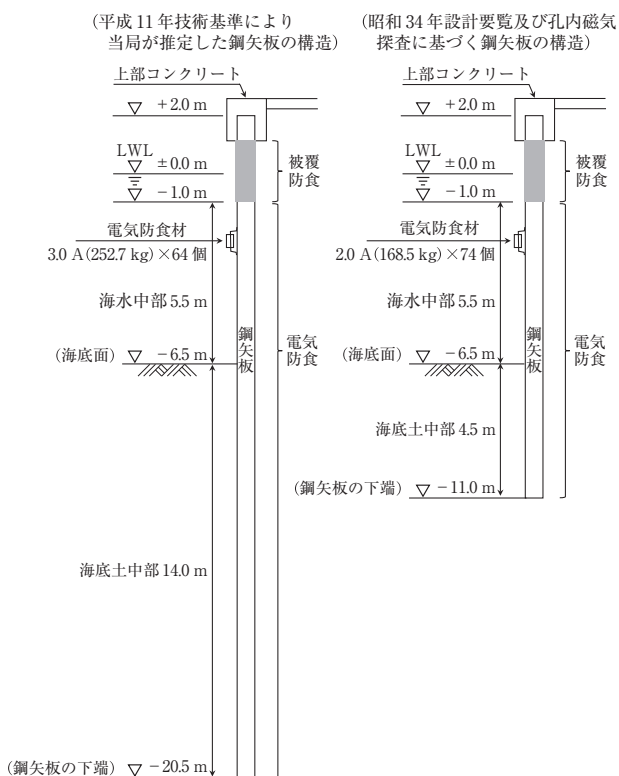
図-1 鋼矢板及び防食工の概念図

下端の深度はLWL-9.7mと記載されていたものの、同県は、岸壁の構造上当該深度では浅いと疑問を持ったことから、港湾台帳の記載にかかわらず、「港湾の施設の技術上の基準・同解説（平成11年4月）」（運輸省港湾局監修。以下「平成11年技術基準」という。）に基づいて、設計計算により鋼矢板の構造を推定することとして、鋼矢板の長さを22.5m、鋼矢板下端の深度をLWL-20.5mと算出しました。そして、同県は、この推定値を基に電気防食工の設計を行うこととし、海水中部の鋼矢板の長さを5.5m、海底土中部の鋼矢板の長さを14.0mとして、これらに岸壁の延長方向の鋼矢板の辺の長さ計192.0mを乗じて、海水中部の防食対象面積を1,056.0㎡、海底土中部の防食対象面積を2,688.0㎡とそれぞれ算出しました。そして、アルミニウム合金製の電気防食材の所要の質量を16,104.9kgと算出し、設計耐用年数50年の3.0Aの電気防食材（252.7kg/個）64個を鋼矢板に取り付けていました（直接工事費19,852,800円）（図-1）。

しかし、港湾台帳に記載された鋼矢板下端の深度に疑問を持って、設計計算により鋼矢板の構造を推定するとしても、平成11年技術基準ではなく、本件岸壁が建設された昭和37年当時の設計基準である「港湾工事設計要覧（昭和34年）」（社団法人日本港湾協会。以下「昭和34年設計要覧」という。）を用いる必要がありました。そして、昭和34年設計要覧に基づいて設計計算により当時の岸壁に必要なとされた鋼矢板の構造を推定すると、鋼矢板下端の深度はLWL-11.0mと算出され、同県が平成11年技術基準に基づいて算出したLWL-20.5mより大幅に浅いものになります。現に、孔内磁気探査<sup>(注5)</sup>

により実際の鋼矢板下端の深度を測定したところ、LWL-11.0mと確認されました。

このように、電気防食工の設計に先立つ岸壁の現況の把握が適切でないまま電気防食工を設計し、施工していたことは、事業の計画における検討が十分でなく、適切とは認められません。

このような事態が生じていたのは、同県において、電気防食工の計画に当たり、鋼矢板下端の深度についての検討が十分でなかったことなどによるとされています。

そこで、鋼矢板下端の深度LWL-11.0mに基づいて電気防食工の設計を行うと、海底土中部の鋼矢板の長さは4.5m、防食対象面積は、864.0㎡となり、これに海水中部の防食対象面積1,056.0㎡を合わせるなどして電気防食材の所要の質量を算出すると12,415.6kgとなります。そして、経済的な設計を考慮した適切な電気防食材の仕様及び個数は設計耐用年数50年で2.0Aのもの(168.5kg/個)74個(直接工事費15,665,800円)となります。

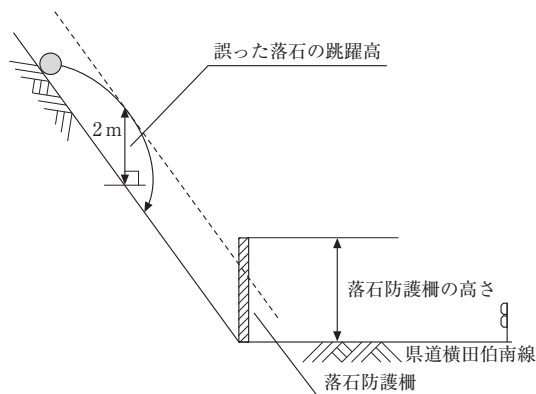
図-2 跳躍高を鉛直方向に測った場合の落石防護柵等の概念図

そして、同県は、本件落石防護柵の設計に当たり、落石の跳躍高を2.0mと想定して最低柵高を2,000mmと設定した上で、想定される最大の落石の半径360mmを余裕高として加えるなどして落石防護柵の必要な高さを決定し、本件落石防護柵の高さを2,500mm又は3,000mmと設計し、これにより施工していました。

しかし、同県は、最低柵高の設定に必要な落石の跳躍高について、便覧等に基づき斜面から直角に測った高さとする必要があったのに、誤って鉛直方向に測った高さとしていました（図-2）。

このような事態が生じていたのは、同県において、便覧等についての理解が十分でなかったことなどによるとされています。

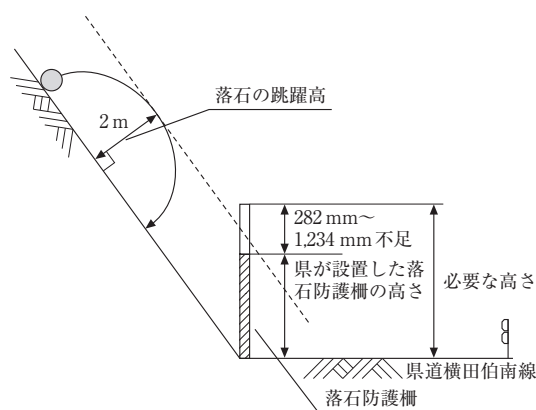
図-3 便覧等に基づき跳躍高を斜面から直角に測って設計した場合の落石防護柵等の概念図

そこで、便覧等に基づき、落石の跳躍高を斜面から直角に測った高さ2.0mとして、改めて本件落石防護柵の最低柵高を算出すると、2,658~3,374mmとなります。そして、同柵高に余裕高360mmを加えた3,018~3,734mmが落石防護柵の必要な高さとなることから、本件落石防護柵の高さは全延長91.2mにおいて282~1,234mm不足していました（図-3）。

したがって、本件落石防護柵（工事費相当額39,267,000円）は、設計が適切でなかったため、落石を防ぐための所要の高さが確保されていない状態となっていて、工事の目的を達しておらず、これに係る交付金相当額27,486,900円が不当と指摘されました。

本件の担当調査官は、落石防護柵の必要な高さについての便覧等の記述が分かりづらいこと、また、会計実地検査の際に、誤った理解に基づいた説明をして上司に注意されていた若い担当者をよく見かけたことから、意識して検査していたとのこと。手直し工事は、斜面直角方向の跳躍高2.0mを確保するために、斜面の切土掘削工事を検討しているとのこと。
