会計検査の指摘事例とその解説(90)

今回は、農林水産省関係の補助事業に係る設計不適切及び施工不良の事例と経済産業省関係の交付金事業に係る設計不適切な事例を紹介します。

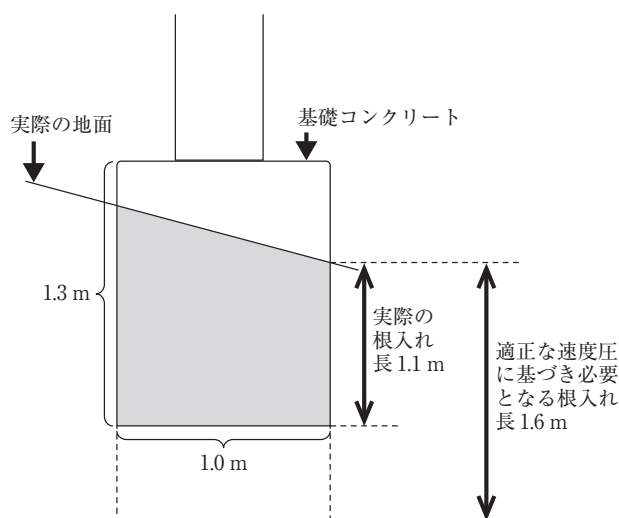
図-1 街路灯の基礎の概念図

しかし、上記の速度圧は、強度計算基準によるものではなく、本件街路灯が適用対象とならない建築基準法施行令（昭和25年政令第338号）の規定に基づいて算定されたものであり、強度計算基準による速度圧 $2,210.0\text{N}/\text{m}^2$ に基づき算定される風荷重等を上記の換算表に当てはめると、基礎コンクリートの前面幅及び側面幅がいずれも 1.0m である場合の必要となる根入れ長は 1.6m となっていました。また、請負人が設計図面の記載を誤っていたり、設置場所が斜面であったりしていたため、実際に施工された街路灯2基は、斜面下部の基礎の前面における根入れ長が 1.1m しか確保されていませんでした（図-1）。

そこで、街路灯2基の基礎について、実際の施工状況に基づき改めて安定計算を行ったところ、いずれについても、斜面下部の基礎の前面地盤における水平地盤反力度 $51.9\text{kN}/\text{m}^2$ は、受働土圧強度 $22.8\text{kN}/\text{m}^2$ を大幅に上回っていました。

本件の担当調査官に発見の端緒を聞くと、強度計算書の根入れ長と設計図面の根入れ長が異なってい

たこと、また、現地を確認すると出来形が設計図面とも異なっていて基礎が地上に突き出ていることでした。このように強度計算書と図面との突合、また、工事完了後の現場については、少なくとも見ることができる範囲の確認という基本動作が必要でした。

手直し工事は、基礎幅を 130cm 、根入れ長を 110cm として基礎コンクリートを増し打ちすることにより、水平地盤反力度が受働土圧強度以下となる工事を行っており、これについては現地取材で確認しました。
