会計検査の指摘事例とその解説(91)

2. 耐震設計計算を行わず固定も十分でなく

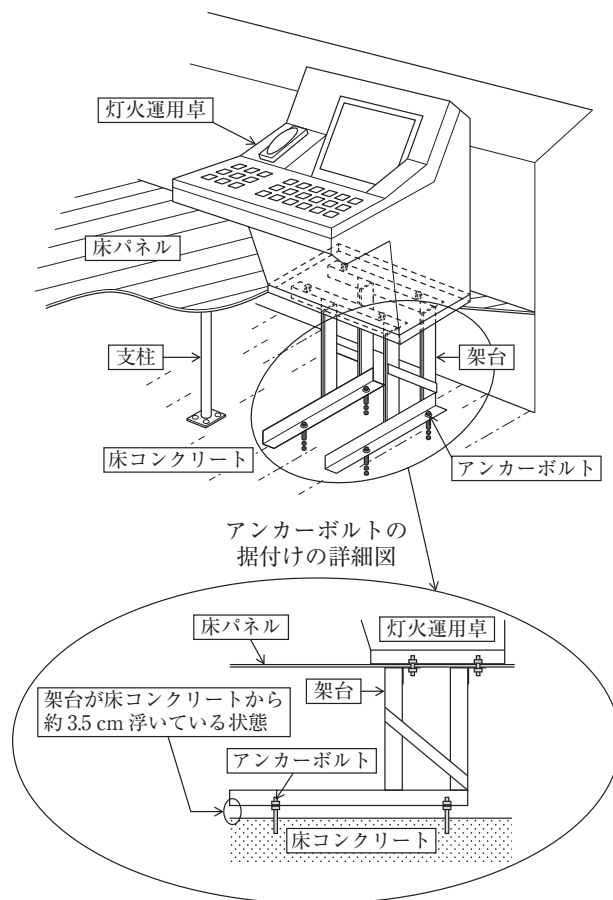
図-1 灯火運用卓の概念図

そして、再利用した旧管制塔の架台の高さが、新管制塔の床コンクリートと床パネルとの間の高さより低かったことから、架台が床コンクリートから約3.5cm浮いた状態のままアンカーボルトで固定され、架台と床コンクリートの間においてアンカーボルトが露出するなどして、架台は床コンクリートに十分に固定されていませんでした（図-1）。このため、地震時に灯火運用卓に作用する水平力等によりアンカーボルト等が損傷し灯火運用卓は転倒するなどのおそれがある状態となっていました。

たところ、床コンクリートに架台の影があり、これにより架台の底面と床コンクリートの間に空隙が生じてアンカーボルトが露出していることを発見したことによるとのことで、手直し工事は、耐震設計指針に基づいた設計計算を行った後に令和2年3月までに手直し工事を完了するとのことでした。
