# 災害復旧事業の査定事例(9)

## ～維持管理不良(維持管理状況の説明)～

国土交通省 水管理・国土保全局 防災課\*

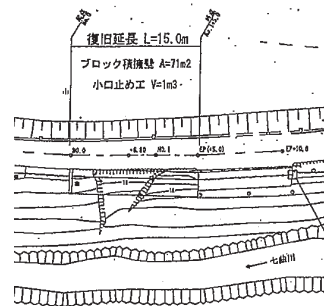
平面図

この被災箇所は、台風15号の豪雨出水により道路谷側の斜面崩落が発生したことから、路肩をブロック積みにより復旧する申請がされたものです。

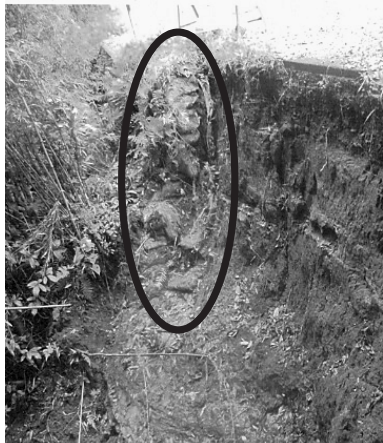
現地を確認したところ、起点側で崩落していない箇所には高さ1m程度の土のうが4分勾配程度で積まれており、また、崩落した斜面及び河川には大量の土のうが散乱していたことから、終点側の一部を除き、土のうで道路谷側斜面を押さえていた箇所が崩落したものと考えられました。

写真-1 現地状況（土のうによる土留）

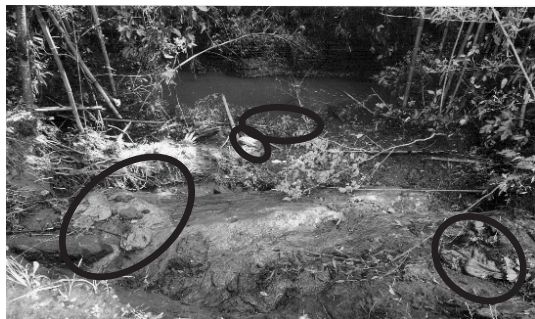
写真-2 現地状況（土のう散乱）

査定では、申請延長15.0mに対し、起点側13.2mは過去の災害で応急対策を実施したまま維持管理が適切でないものと判断されカットされました。

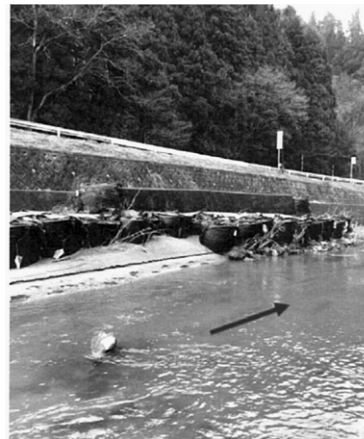
机上査定により申請資料を確認したところ、既設下段ブロックは平成30年5月に変位が確認され、申請者は応急対応として護岸前面下部に大型土のうが設置していました。

写真-3 現地状況（大型土のう）

台風19号で、下段積ブロックの変位が増大したことは事実としても、申請者は、平成30年に応急対応したのみであり、河川管理者として適切な対応をしておらず、過年災、維持管理不良とみなさざるを得ないと判断されました。

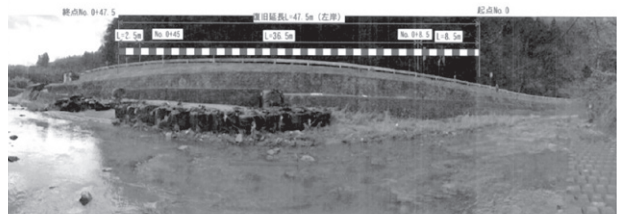
写真-4 現地状況（全景）
