会計検査の指摘事例とその解説(93)

今回は、農林水産省関係の治山ダム及び護床工に係る施工不良の2事例を紹介します。

2. 治山ダムの土砂の埋戻しが不十分

3. ふとんかごの詰石が流出

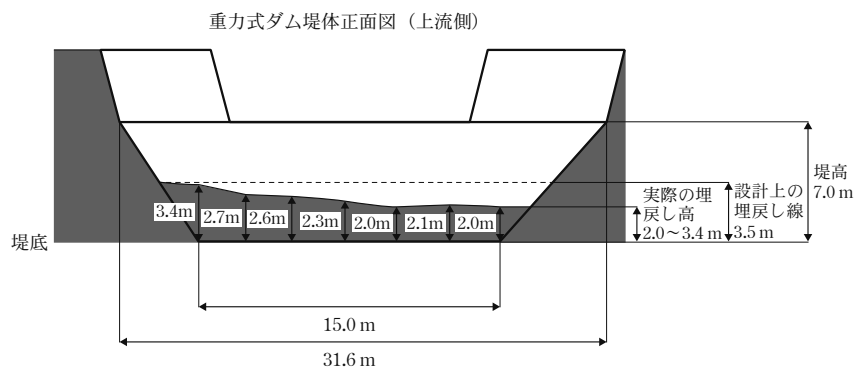
図-1 本件重力式ダムの埋戻し状況

しかし、本件重力式ダムの上流側の埋戻し状況を施工写真や現地で確認するなどしたところ、会社が設計図書に記載された埋戻し線を十分確認しないまま施工したため、実際には堤底から2.0mから3.4mの高さまでしか埋め戻されていませんでした（図-1）。

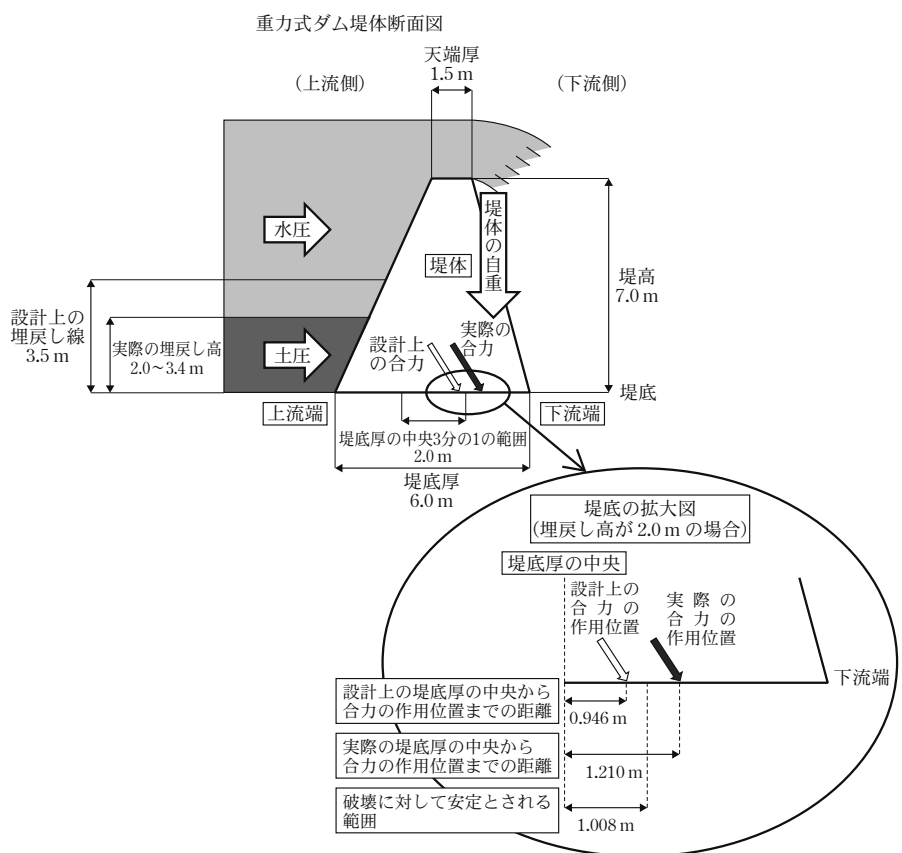
図-2 本件重力式ダムにおける合力の作用位置

そこで、実際の埋戻しの高さが最も低かった2.0mの部分について、改めて安定計算を行うと、合力が堤底厚の中央から下流側に1.210mの位置に作用し、破壊に対して安定とされる範囲を下流側に0.202m逸脱しており、堤底の上流端に28.28kN/m²の引張応力が生ずることとなっていました（図-2）。

かったため、堤体の破壊に対する安定が確保されていない状態になっており、工事の目的を達しておらず、これに係る契約金額47,163,600円が不当と指摘されました。

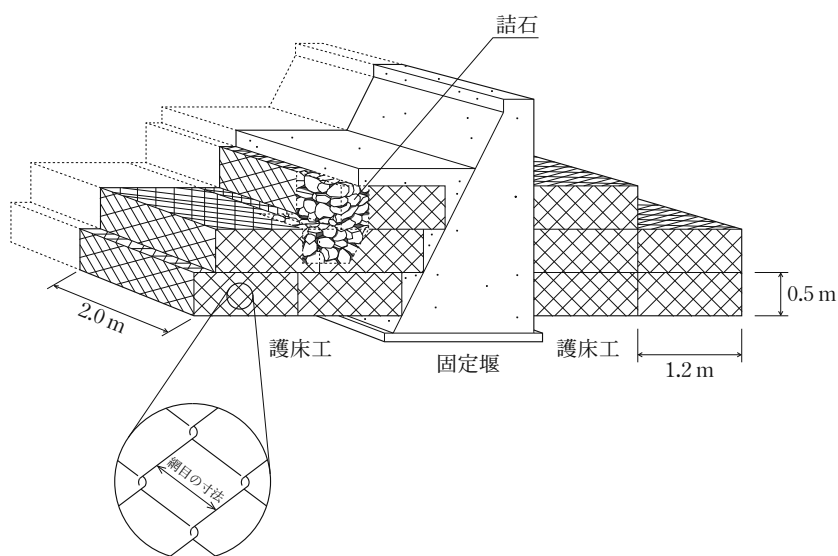
図-3 護床工及び固定堰の概念図

で実施したものです。このうち、護床工は、河床の洗堀を防止するために固定堰の上流側及び下流側に割栗石を詰めたふとんかご（長さ2.0m、幅1.2m、高さ0.5m）を1段積みで又は2段から3段に積み重ねて設置したものです（図-3）。

しかし、本件工事の請負人は、ふとんかごの施工に当たり、割栗石を直接河床に降ろし、これをバックホウですくい取って直接ふとんかご内に投入していたため、本件ふとんかごには仕様書等で定める規格を満たさない河床の玉石、砂利等が混入して

いました。この結果、詰石として使用された割栗石の総量は、設計上必要とされた数量を約3割下回っていました。さらに、割栗石は、納入業者が誤って粒径が15cm未満のものを混入させた状態で納品され、これが使用されていたため、本件ふとんかごには仕様書等で使用することとしていた規格を満たさない粒径の割栗石が相当量混入するなどしていました。

このため、本件ふとんかごは、詰石が流出するおそれがあるなどの状況となっており、現に、下流側のふとんかごの一部では、河川の流水により詰石の一部が流出し、ふとんかご内に大きな空隙が生ずるなどしていました。
