⑦1 川棚西部漁港三越防波堤災害復旧工事における改良復旧

受賞機関 長崎県川棚町

キーワード 残置型枠工法、災害復旧事業と併せて災害関連事業を活用、新技術

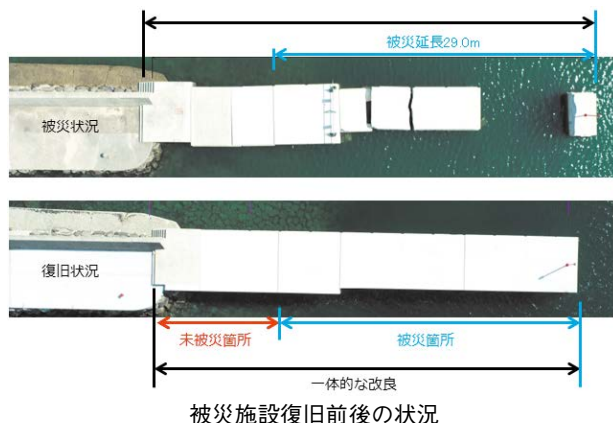
長崎県川棚町の川棚西部漁港の防波堤において、令和2年9月の台風10号の暴風・波浪等により施設延長の大部分（29m）が被災を受けた。そこで、被災波を推定しそれを復旧する設計対象波として災害復旧事業と併せて災害関連事業を活用することで、防波堤全体（40m）の一体的な強化を図るとともに、施工において新技術を活用しコストの縮減・施工の効率化を図った。

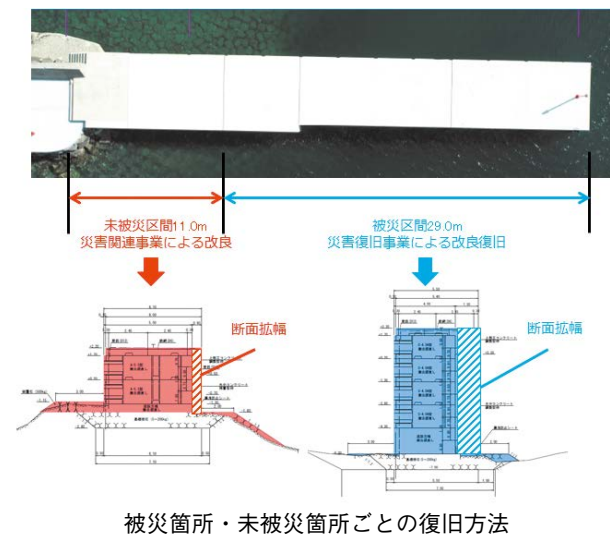
台風10号による防波堤の被災要因を解析したところ、設計当時の設計波よりも被災波の波高が高かったことが判明したことから、被災波を対象として改良復旧を行い、防波堤全体の一体的な強化を図ることとした。

改良復旧に当たっては、被災した29m区間と脆弱な残存施設11m区間において、ブロックが滑動・転倒、傾斜したことから、既存ブロックを再利用して撤去・再設置を行い、法線をそろえて港内側に腹付け工事を行うことで粘り強い構造とした。

港内側の腹付け施工に当たっては新技術である「残置型枠工法」を採用することで、従来の水中コンクリート施工と比較してコストの縮減・施工の効率化・安全性の向上を図った。なお、残置型枠工法は陸上での大規模な型枠の組立てや施工後の撤去作業が不要となるほか、海中部での閉鎖作業空間もないことから潜水士の安全性が格段に向上するなどのメリットがある。
