## ⑦秩父ミュージズパーク災害復旧事業

受賞機関 埼玉県 営繕・公園事務所

キーワード 災害復旧工事（地すべり対策工事）の品質管理

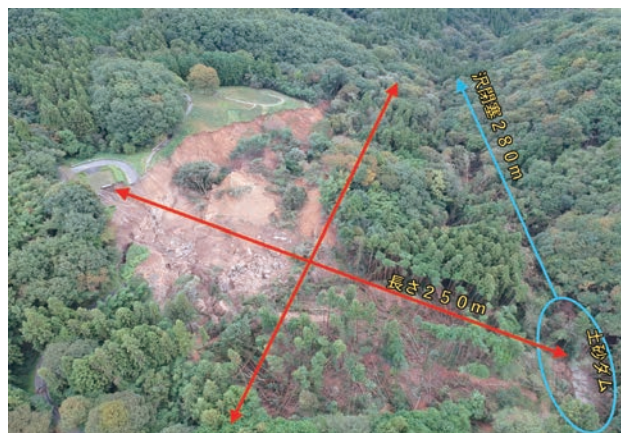
令和元年東日本台風の記録的な大雨により、令和元年10月13日に公園内の斜面広場周辺で、幅約350m、延長約250mの地すべりが発生した。約98万㎡の地すべり土塊により、地すべり脚部の谷地形にある普通河川桜久保沢が約280mにわたり河道閉塞を起こした。

被災当時の写真

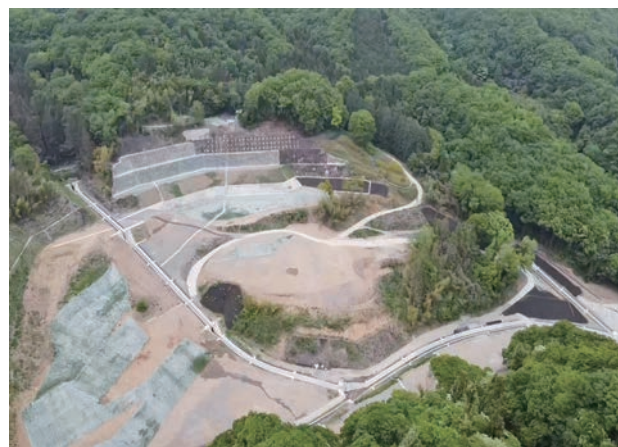
完成後の写真

地すべり対策工事は、抑制工と抑止工の2つに分け、工事を実施した。抑制工として「渓流保全工」、「地表水

排除工」、「排土工」、「抑え盛土工」、抑止工として「アンカー工」、「法枠工」を実施した。

特に渓流保全工では、崩壊土砂上の施工となること、また、最下流部が深く落ち込んでおり、急勾配（本川20%以上、支川30%以上）が続くため、法面の安全に配慮する必要がある。床固工等の施工は、型枠は近傍で地組を行い、速やかに設置することで降雨による法面崩壊のリスクを低減した。
