## ⑦宮ノ浦漁港西防波堤災害復旧工事における改良復旧

受賞機関 長崎県 県北振興局 建設部 港湾漁港第二課  
長崎県 水産部 漁港漁場課

**キーワード** 防波堤、災害復旧事業、災害関連事業

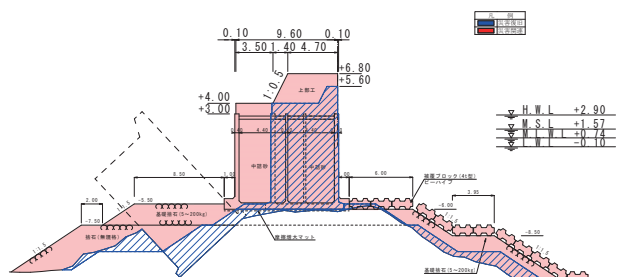
被災区間の改良復旧断面

次に、被災波を推算したところ、当初設計時の波高2.6mに対して被災波は3.6mを超える高波浪であった。また、現行波も推算したところ、被災波に近い波高であった。このため、原型に復旧した場合、同様の台風が来襲した際に再度災害を受けるおそれがあり、再度災害防止の観点から災害復旧事業と災害関連事業を併用し、現行の設計波を用いて改良復旧することとした。

被災区間120mについては、現況よりも大型化したケーソンを製作・設置し、未被災区間の60mについても、被災区間と同断面・同法線であることから、災害関連事業により既設ケーソンの港内側の拡幅及び天端高の嵩上げを行うこととした。また、被災した既設ケーソンの無筋コンクリート部を陸揚げして選別し、細かく破碎して新規ケーソンの中詰め材として再利用することでコストの縮減を図った。

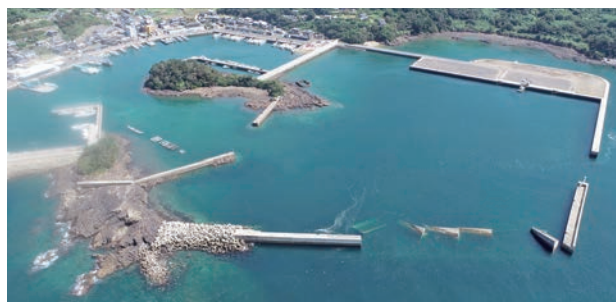
被災直後

西日本から東日本へと日本列島を横断して進んだ令和3年台風14号の影響で、西防波堤のケーソン式断面区間180mのうち、2/3に当たる120m（ケーソン6函）が港内側に大きく滑動し、沈下・傾斜や転倒などの被害が発生した。

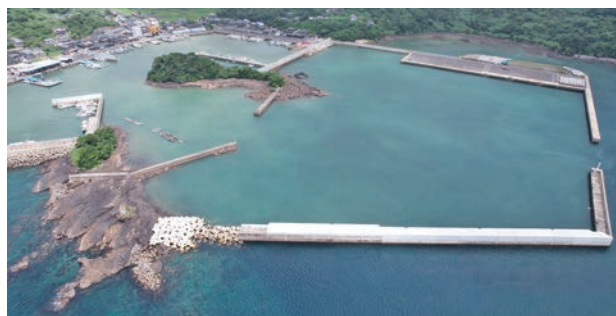
復旧工事完了後

令和3年12月に災害復旧事業費の決定通知（災害関連分含む）があり、令和4年1月に工事を発注し、令和6年の台風シーズンを前に復旧工事が完了した。被災後は、出漁回数が被災前と比べ約4割減少したほか、防波堤背後の用地に立ち入れないなどの二次被害が生じていたが、工事の完了によりこれらは解消された。また、工事完了後の台風シーズンにおいても、新たな被害は確認されなかった。
