令和6年度全建賞 推薦調書
インフラ整備の事業又は施策の部(インフラの部)

ふりがな	ちちぶみゆーずぱーくさいがいふっきゅうじぎょう
1. 事業(施策)の名称	秩父ミュージズパーク災害復旧事業
2. 事業(施策)実施期間(和暦)	令和3年10月8日 ~ 令和7年3月31日
3. 事業費(工事費)	2,189百万円
4. キーワード	災害復旧工事(地すべり対策工)の品質管理
5. 事業概要	<p>本事業は、秩父ミュージズパークで実施した災害復旧事業による公園施設復旧工事である。令和元年度の台風19号では511mm/日の最大日降水量により、山間部に位置する当公園の斜面地で大規模な地すべりが発生し、遊歩道、広場、駐車場など公園施設が被災し、令和3年度末に災害査定を受け災害復旧工事として実施した大規模工事である。</p> <p>【工事大要】</p> <ul style="list-style-type: none"> ・土工 1式 ・ソイルセメント盛土 32,000 m³ ・床固工 9基 ・帯工 19基 ・鋼製護岸工 311m ・コンクリート護岸工 78m ・根固めブロック設置 290個 ・公園施設復旧工 1式

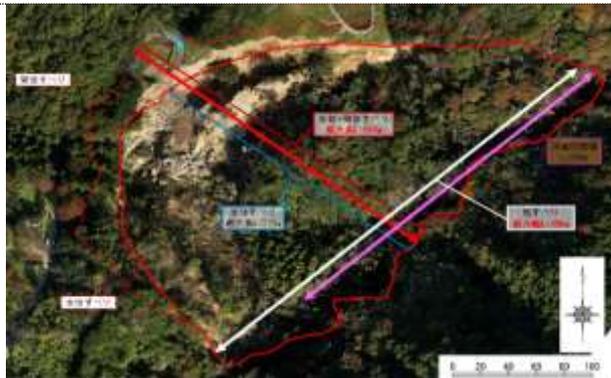
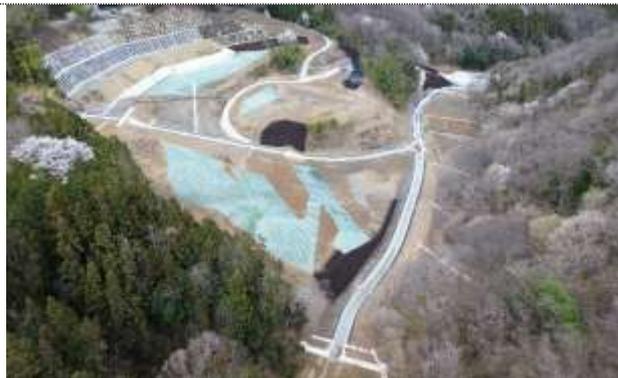
被災直後の写真(R1.10)

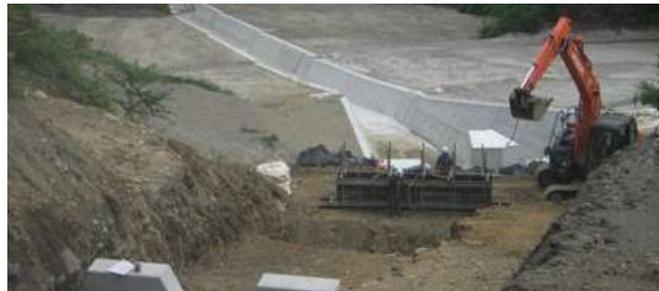
地組した型枠を完成後、速やかに移設しコンクリートを打設できる。

当工事箇所は最下流部が深く落ち込んでいることから、流路工において急勾配での施工を余儀なくされ、斜面での法面の安全には特に配慮する必要があった。支線は勾配 32%で立っているのがやつの状態で、掘削から流路工の設置まで最短で施工すること及び安全な箇所での施工ことが求められた。このため、床固工等の施工については、型枠は近傍で地組を行い、完成後速やかに型枠を設置し降雨による法面崩壊リスクの低減を図った。

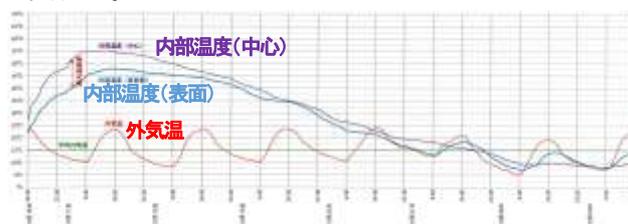
当該工事は、9つの床固工があり、規模は 100 m²を超すコンクリート構造物で1年を通じて安定した品質管理を行うためマスコンクリートとしての品質管理が必要であった。このため、内部拘束応力を抑制するためコンクリート内部と表面の温度管理を把握し最適な養生を行うため、データロガーによる温度管理を実施した。特にコンクリート打設直後は、温度ひび割れが発生しやすく温度差を把握することにより、ブルーシートやヒーターなどでの的確な養生を行うことができ、湿潤養生を合わせて行うことによりクラックの発生を最小限に抑えることができ、効果については、大きなクラックが生じていないことから安定した品質確保が図れた。
