## ③4 二級河川市木川（緑橋防潮水門）耐震対策事業

受賞機関 三重県 熊野建設事務所

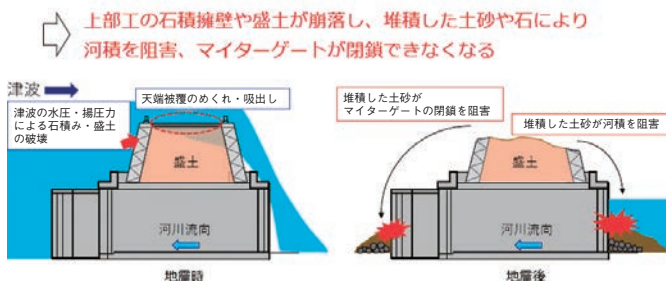
想定される地震時の被害としては、上部工の崩落により堆積した土砂や石によりゲートを閉鎖できなくなることで、津波による上部工の流出等が考えられ、堤内地の被害が拡大するおそれがある。

緑橋防潮水門で想定される地震時の被害

また、対策工法の検討に当たっては、現存する石積みには歴史的価値があり、手を加えると復旧が困難であるため、石積み全体をそのまま残すことのできる薬液注入工法を採用した。
