会計検査の指摘事例とその解説(101)

今回は、農林水産省関係の農業施設の災害復旧事業に係る設計不適切事例、2事例を紹介します。

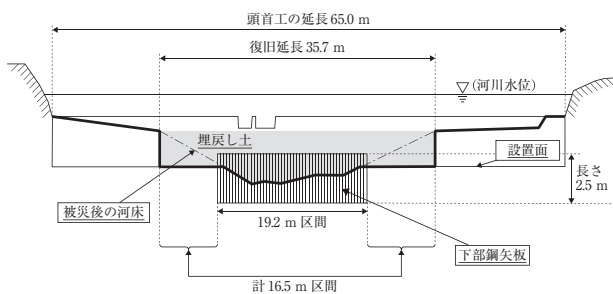
図-1 工事の概念図

この補助事業（農業用施設災害復旧）は、S市が、平成28、29両年度に、S市N地区において、平成28年9月の台風第16号により被災した頭首工^(注)の機能回復を図るために、本体復旧工、仮設工等を事業費29,328千円（国庫補助金28,653千円）で実施したものです。このうち、本体復旧工は、固定堰と一体としてその上流端に設けた止水壁（高さ2.5m、延長65.0m）の損傷箇所（延長35.7m）等を復旧するものです。このうち被災により河床の洗掘が止水壁の底面の位置（以下「設置面」という。）より低い位置まで及んでいた止水壁の延長19.2mの区間（以下「19.2m区間」という。）については、止水壁の下部に鋼矢板（長さ2.5m。以下「下部鋼矢板」という。）を打設するなどし、被災により河床の洗掘が設置面まで及んでいなかった止水壁の延長計16.5mの区間（以下「計16.5m区間」という。）については河床を設置面まで掘り下げた上で、止水壁を築造するなどしたものです（図-1）。

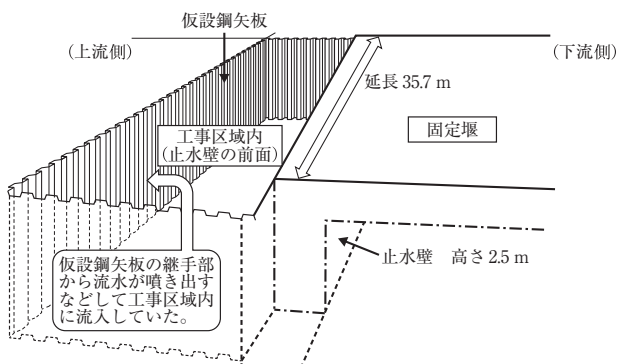
図-3 仮締切りの概念図

そして、同市は、損傷箇所（延長35.7m）の工事区域内を囲うように鋼矢板を打設する工法（以下、この工法における鋼矢板を「仮設鋼矢板」という。）により、河川上流からの流水の流入を一時的に遮断して工事区域内が乾いた状態（以下、この状態を「仮締切り」という。）を確保した上で、本体復旧工等を施工することとしていましたが、請負人が仮設鋼矢板を打設した後、仮設鋼矢板の継手部から流水が噴き出すなどして工事区域内への流水の流入を遮断できず、埋め戻す土砂に流水が混入して、締固めに当たって適切な含水比の状態を確保できない状況となりました（図-3）。

しかし、同市は、上記の状況を確認していたのに、その原因について調査を行い、締固めに当たって適切な含水比の状況を確認するため、仮締切りの工法について必要な設計変更を行うなどの適切な対策を講じていませんでした。そして、請負人は、流水が工事区域内に流入した状態のまま止水壁の前面の埋戻しを行ったことから、埋め戻した土砂を十分に締め固めることができず、復旧した止水壁のうち下部鋼矢板を打設していない計16.5m区間については、止水壁の基礎部分の河床の洗掘を防止できない構造となっていると認められました。現に令和2年3月の会計実地検査時点においても、計16.5m区間のうちの延長7.4mについては、設置面より低い位置に、最大で70.0cmの河床の洗掘が発生していました。

したがって、本体復旧工事等により復旧した止水壁等（工事費相当額26,817,217円）は設計が適切でなかったため、河床の洗掘が計16.5m区間から止水壁の基礎部分まで進行して、19.2m区間を含めた止水壁及び固定堰に損傷が生ずるおそれがある状態となっており、工事の目的を達しておらず、これに

このような事態が生じていたのは、同市において、仮締切りの工法が適切であるかなどについて調査を行い、必要な設計変更を行うなどの適切な対策を講ずる必要性に対する認識が欠けていたことなどによるとされています。

再発防止策としては、仮設工についても、それにより仕様書等に定める適切な状態で工事が行えるかどうかを十分に確認すること、適切な状態で工事が行えない場合には仮設工の設計変更を行うなどの対策を講じることなどが考えられます。

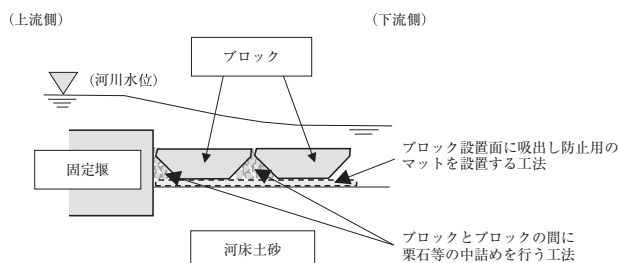
図-4 基準における吸出し防止策の工法例

同市は、本件工事の設計を「農地・農業用施設・海岸等災害復旧事業の復旧工法2014年版」（農林水産省農村振興局防災課監修。以下「基準」という。）等に基づいて行っており、基準等によれば、護床工は、河床の洗掘を防止するために、河床の状況を考慮して必要な箇所には、護床工としてブロックを設置する場合には、流水による河床土砂の吸出しを防止する適切な工法（以下「吸出し防止策」という。）を選択することとされています。そして、吸出し防止策としては、ブロックとブロックの間に

栗石等の中詰めを行ったり、ブロック設置面に吸出し防止用のマットを設けたりするなどの工法が考えられるとされています（図-4）。

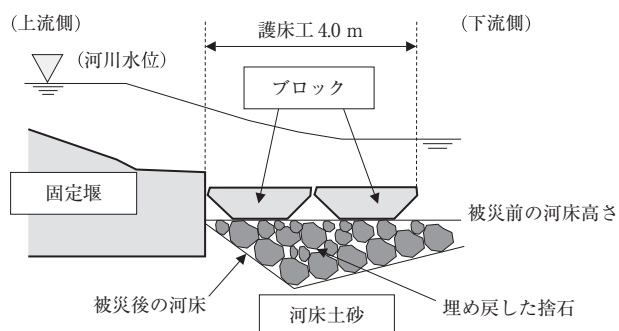
図-5 頭首工の断面の概念図

同市は、本件護床工の設計に当たり、固定堰の損傷が下流側の河床の洗掘により生じたものであることから、被災により洗掘された箇所（深さ0m～2.0m。以下「被災後の河床」という。）を1個当たりの重量が200kgから1,000kgの規格の捨石で被災前の河床高さまで埋め戻すこととしていました。そして、連結したブロックをこの捨石の上に直接設置すれば、河川の流水により河床が直接洗掘されることを防止するとともに、基準に定められている吸出し防止策を講じなくとも、河床土砂の吸出しによる洗掘を防止する効果も得られるものと判断して、これにより設計し、施工していました（図-5）。

しかし、上記規格の捨石では1個当たりの粒径が相当程度大きく捨石間に生ずる空隙が大きくなることなどから、同市は、捨石と捨石の間を通り被災後の河床から河床土砂の吸出しによる洗掘が生ずることを十分に考慮すべきであったのに、これに対する吸出し防止策を講じていなかったため、本件護床工は、河床土砂の吸出しによる河床の洗掘が生ずるおそれのある構造となっていました。現に、本件工事のしゅん工から2年経過した令和2年3月の会計実地検査時点で、河床土砂の吸出しにより、本件工事

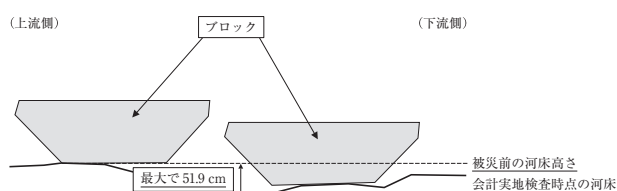
図-6 会計実地検査時点の河床の概念図

で設置したブロックの設置面が最大で51.9cm沈下している状況となっていました（図-6）。

したがって、本件護床工等（工事費相当額10,109,526円）は、設計が適切でなかったため、被災後の河床から河床土砂が吸い出されるなどして河床の洗掘が進行することにより固定堰に損傷が生ずるおそれがあり、工事の目的を達しておらず、これに係る国庫補助金相当額9,553,409円が不当と指摘されました。

このような事態が生じていたのは、同市において、河床の洗掘を防止するための護床工の設計に対する理解が十分でなかったことなどによるとされています。

再発防止策としては、河床土砂の吸出しのメカニズムを十分に理解し、基準に例示された吸出し防止策を講じない場合に、河床土砂の吸出しを防止できるか十分に検討することなどが考えられます。
