会計検査の指摘事例とその解説 (105)

今回は、文部科学省の文化財保存事業費補助金による建築物の修景に係る設計不適切と国土交通省の空港整備関係の補助金による機器の据付工事に係る設計不適切の2事例を紹介します。

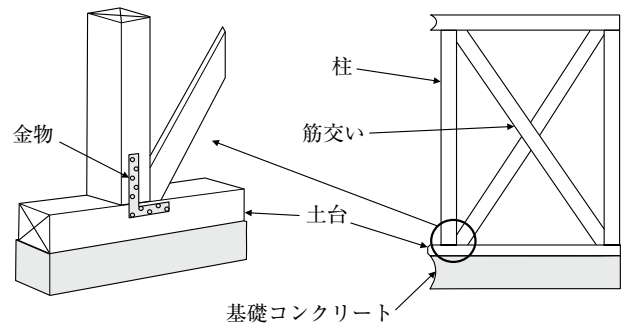
図-1 耐力壁の概念図

しかし、同市は、設計図書等において、耐力壁の種類、位置等についての記載が全くなく、木造建築物の設計計算上の耐力壁の長さが水平力に対して必要な長さを上回っているかを確認するための計算が全く行われていなかったにもかかわらず、これを確認していませんでした。そこで、木造建築物に設けられた壁が設計計算上耐力壁と認められるものとなっているか確認したところ、筋交いを設けた壁が張り間方向に3か所、桁行方向に4か所配置されていたものの、壁を構成する柱と土台等が必要な引抜耐力を有する金物で接合されていないなどしていませんでした。そして、土台等との接合方法が適切でない柱で構成された壁は設計計算上耐力壁とは認められないことから、有効な設計計算上の耐力壁の長さを算出したところ、張り間方向で2.22m、桁行方向で4.66mとなり、水平力に対して必要な長さ11.45m

及び8.19mを大幅に下回っていました。

したがって、木造建築物は、設計が適切でなかったため、所要の安全度が確保されていない状態になっており、これに係る国庫補助金相当額5,538,000円が不当と指摘されました。

このような事態が生じていたのは、同市において委託した設計監理業務の成果品に誤りがあったのにこれに対する検査が十分でなかったこと、N県において実績報告書等の審査が十分でなかったことなどによるとされています。

本件に係る事態については、過去に検査院がほぼ毎年度において相当数に上る設計、施工に係る指摘を個別に行いましたが改善の兆しがないため、検査院は、平成28年10月14日付けで、国土交通大臣あてに「木造公営住宅等の設計及び施工における事業主体の確認等について」を送付して是正改善の処置を求めており、その内容は、平成27年度検査報告に掲記されています。その概要を紹介すると、「省において、木造公営住宅等の建築に当たり、出隅の柱と土台等とを接合する金物等の設計や施工が適切に行われているかなどの確認等に重点を置いたチェックリストを作成して、事業主体がチェックリストを活用した工事監理等の状況を設計事務所等に報告させてその内容の確認等を行うことができるようにするなど、実効性のある再発防止策を検討して、事業主体にこれを周知することで木造公営住宅等の設計及び施工が適切に行われるよう」是正改善の処置を求めており、これについて国土交通省は、検査院の指摘の趣旨に沿い、チェックリストを作成して平成29年3月に都道府県、政令市に対して通知を発するなどの処置を執っているところです。本件は、木造公営住宅での事態ではありませんが、同じ木造施設に対するチェックリストによる確認等があったるべきでした。

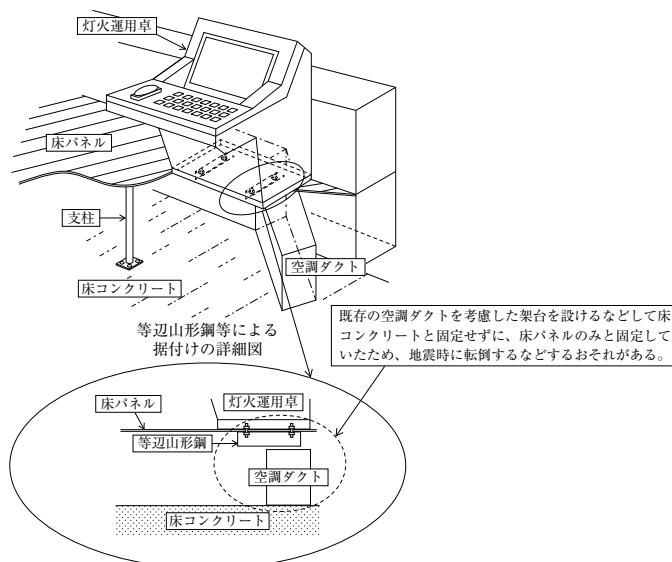
ところ、設計図書により灯火運用卓の据付位置として明示されたフリーアクセス床の床パネルの下部には空調ダクトが設置されていて、架台を設けるスペースがないことが判明しました。このため、請負人は、灯火運用卓を架台を設けずに床パネルの下部の等辺山形鋼とボルトで固定することとした製作図面等を作成して監督職員に提出しました。

しかし、監督職員は、既存の空調ダクトを考慮した架台を設けて、当該架台をアンカーボルトにより床コンクリートに直接固定するなどするよう請負人に指示すべきであったのに、共通仕様書等の理解が十分でなかったため、上記の製作図面等を承認し、請負人はこれにより施工していました（図-2）。

図-2 灯火運用卓の概念図

したがって、灯火運用卓（工事費相当額計12,311,790円、国庫補助金相当額計9,849,431円）は、設計が適切でなかったため、地震時に灯火運用卓に作用する水平力等により転倒するなどのおそれがある状態となっていました。
