法面工 吹き付けコンクリートの凍結

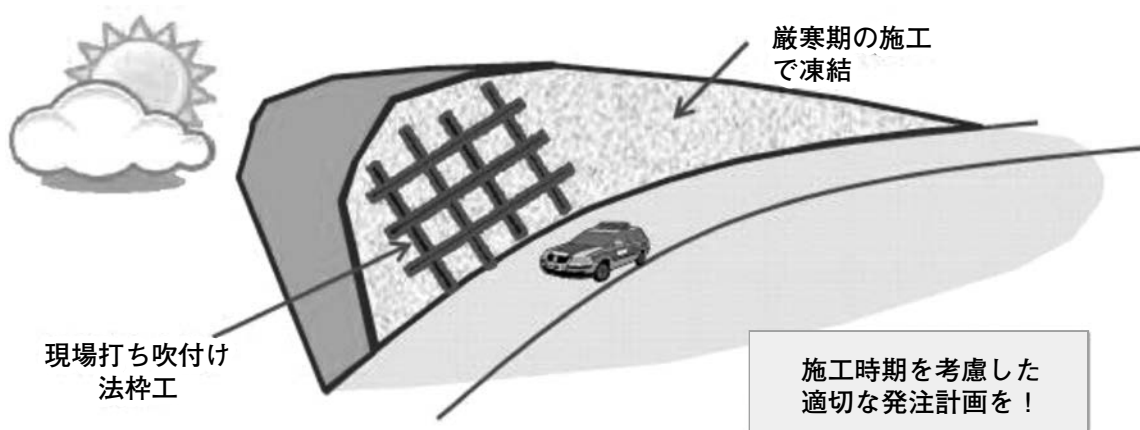
解説図

山岳部の道路改良工事で、切土法面に現場打ち吹き付け法砕工を施工したところ、施工時期が厳冬期であったことと併せて、山岳部に日照が少ないことも重なり、吹き付けコンクリートが凍結してしまい、28日材令強度が基準強度を満たすことができませんでした。

厳寒期の施工であることから、コンクリートの凍結防止対策を検討するべきでした。

また、施工箇所が日陰になるという現場条件の把握ができていませんでした。

- ・ 基準強度以下の不良部分コンクリートについては、ハツリ作業で除去後、再施工しました。
- ・ 冬期に山岳部、特に南側斜面で日照時間が短い場所でコンクリートを打設する場合は、適切な時期に工事を発注する必要があります。やむを得ず厳冬期に施工する場合は、コンクリートの配合や養生をしっかりと計画し、品質管理に注意しましょう。
