道路メンテナンスの 地方公共団体支援

～古川橋における直轄診断及び修繕代行事業～

道路メンテナンスに関する地方公共団体への技術支援策には「直轄診断」や「修繕代行事業」がある。今回、吉田町の要請により昭和44年建造の単純非合成H型鋼橋の古川橋にて「直轄診断」を実施し技術的助言を行うとともに、「修繕代行事業」に着手した。直轄診断での技術的助言とその修繕代行事業について報告する。

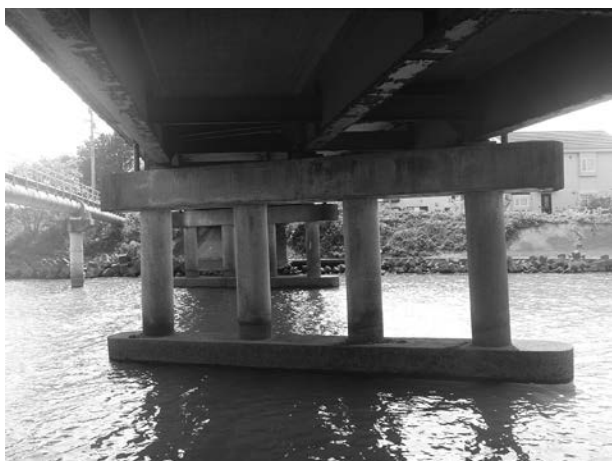
写真-3 パイルベント橋脚の状況

吉田町は、古川橋の供用を継続するにあたり、定期点検にて写真-3に示すパイルベント橋脚に単純桁（3連）が乗っている剛性が低い構造において各部材にも損傷や変状が見られ、それらの補修工法検討には高度な専門知識と技術力・総合力が必要と考えて、国土交通省へ直轄診断が要請されたものである。

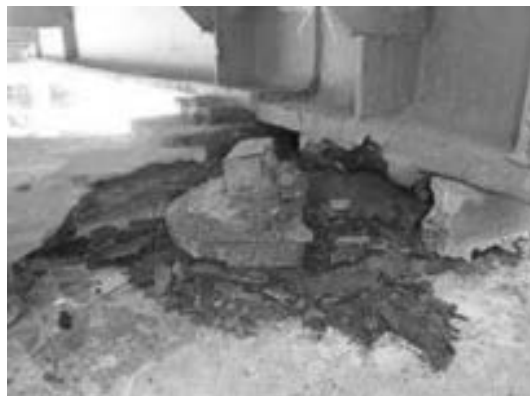
写真-4 支承部の損傷状況

支承については、写真-4に示すように1基に破断を伴う損傷がみられた。

桁の挙動を計測した結果からは、単純桁橋であるにも関わらず、連続桁のような動きをすることが裏付けられ、その挙動は許容できる範囲内であったことから、これ以上の支承の圧壊や応力状態の悪化を招かないように措置するのがよい。

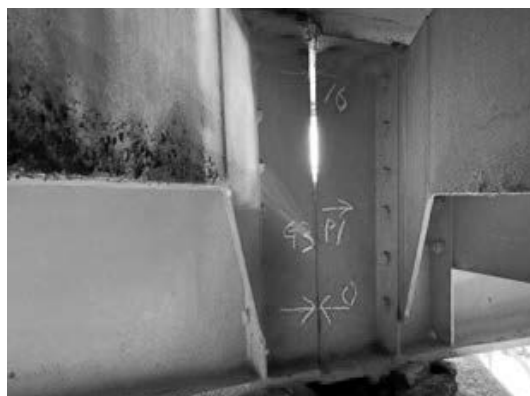
写真-5 遊間異常（主桁同士の接触）

また写真-5に示すように桁の遊間異常など橋の形状のバランスが崩れているのに併せて、支承アンカーボルトや台座コンクリートに変状が生じ、支承が傾斜している状態であった。

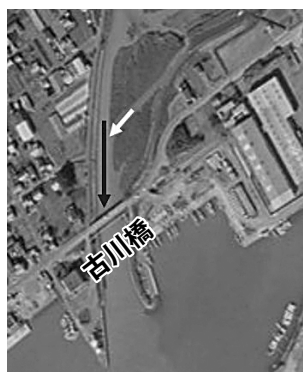
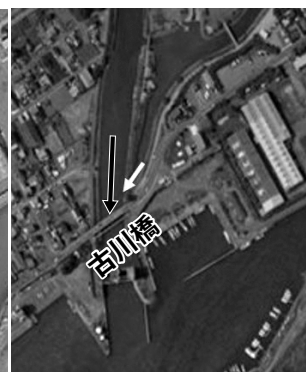
河川の状態については、写真-6、7に示すように、流入している河川の付け替えが行われており、平成21年以降に合流部が橋梁に近づいたため、出水による洗掘の影響を受けやすい状況となった。

写真-6 河川状況
(昭和58年撮影)

写真-7 河川状況
(平成21年撮影)

構造特性（単純橋かつパイルベント橋脚）や、洗掘にも発展しそうな部分的な河床の低下などを踏まえ、異常時点検又は監視の実施項目と方法、措置方針について検討を行うのがよい。
