会計検査の指摘事例とその解説 (109)

2. 支柱の背面土質量が不足し支持力を得られず

3. 耐力壁に適切な金物が使用されず

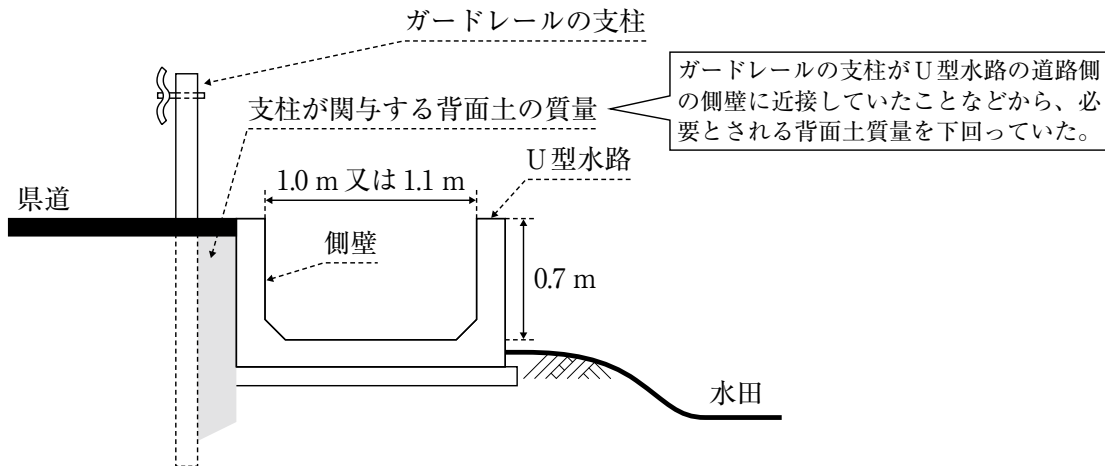
図-1 U型水路及び本件ガードレールの概念図

そこで、本件ガードレールの支柱の支持力について防護柵設計標準に基づき評価を行ったところ、延長139m全体において、支柱がU型水路の道路側の側壁に近接していたことなどから、背面土質量が、必要とされる0.82 t に対して0.03 t から0.07 t と大幅に下回っていて、本件ガードレールの支柱は背面土質量による所要の支持力が得られていませんでした。

また、上記のとおり、本件ガードレールの支柱が所要の支持力を得られていなかったことから、本件ガードレールに車両が衝突した場合、U型水路のうち本件ガードレールに近接している延長計134mの区間については衝突荷重が作用することになります。そこで、この区間について改めて衝突荷重を考慮して応力計算を行ったところ、U型水路の道路側の側壁の鉄筋に作用する引張応力度は723.40N/mm²となり、許容引張応力度259.05N/mm²（衝突時）を大幅に上回っていて、応力計算上安全とされる範囲に収まっていませんでした。

したがって、本件ガードレールの全体、U型水路のうち上記134mの区間等（工事費相当額計21,600,531円）は、本件ガードレールの設計が適切でなかったため、所要の安全度が確保されていない状態となっていて、工事の目的を達しておらず、これに係る交付金相当額計10,800,265円が不当と指摘されました。

このような事態が生じていたのは、同県において、防護柵設計標準に基づく設計を行うことに対する理解が十分でなかったことなどによるとされています。

支柱1本が関与する背面土の質量（以下「背面土質量」という。）を算出するなどして支柱の支持力を評価することとされています。そして、本件ガードレールの構造等における支柱の支持力については、背面土質量が0.82 t 以上必要とされています。なお、この背面土質量が確保できない場合は、他の構造を選定することによりガードレールの支柱の支持力を得ることとされています。

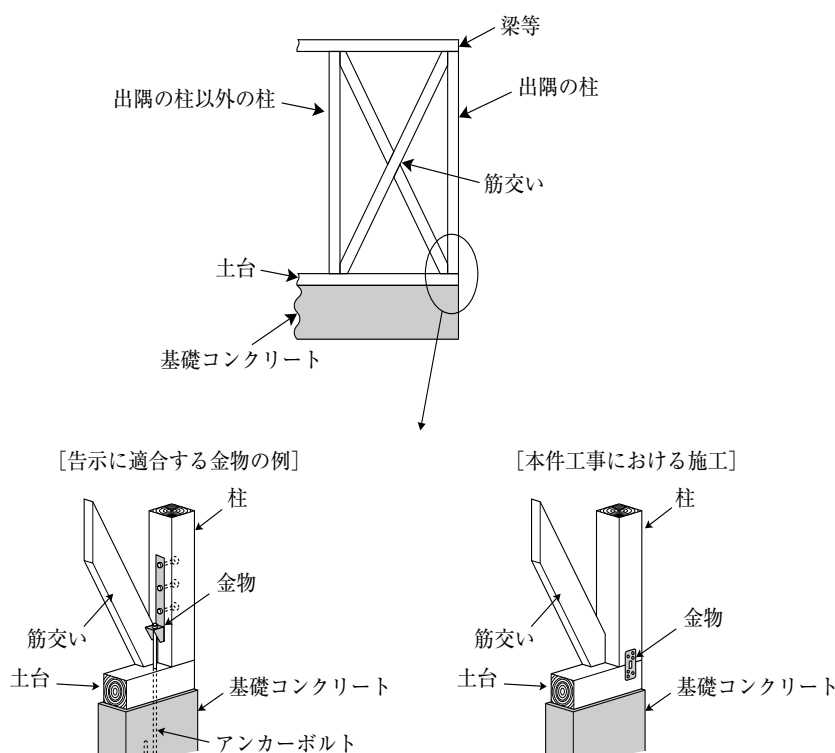
図-2 耐力壁の概念図

そして、会社が事務所棟の設計及び施工を請け負わせた建設会社は、柱と柱との間に筋交いを設置した耐力壁を張り間方向^(注1)に6か所及び桁行方向^(注1)に4か所それぞれ配置すれば安全であるとして設計し、これにより施工することとしていました。

本の出隅の柱^(注2)を含む計5本の柱の計10か所の接合箇所において、必要な引抜耐力を有する金物等が使用されていませんでした。

このため、事務所棟は、土台等との接合方法が適切でない上記5本の柱で構成された壁が耐力壁として機能しない状態となっており、桁行方向については耐力壁が全く設置されていない状態となりました。

このような事態が生じていたのは、会社において建設会社による事務所棟の設計が適切でなかったのにこれに対する検査が十分でなかったこと、〇市において事業実績書等の審査が十分でなかったことなどによるとされています。
