## ⑬ 上津屋橋（流れ橋）復旧事業

受賞機関 京都府 山城北土木事務所

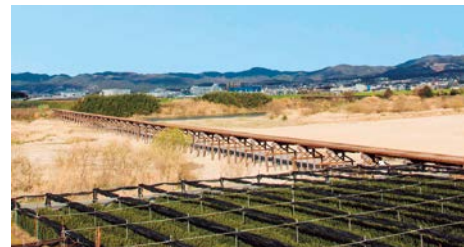
また、平成28年9月の台風16号豪雨では、河川水位が従来流出していた水位まで上昇したが、今回は橋面に水は被ったものの、流出することなく、引っかかった流木も少なくなり、災害に強い構造で復旧した今回の事業効果が確認できた。

復旧した上津屋橋
