⑥8 大洲市道大成橋線 大成橋 橋梁災害復旧事業 ～平成30年豪雨災害からの創造的復興に向けて～

受賞機関 大洲市
愛媛県 南予地方局 大洲土木事務所

キーワード 橋の流失、再度災害の防止、桁下高さ、架橋位置を変更し復旧

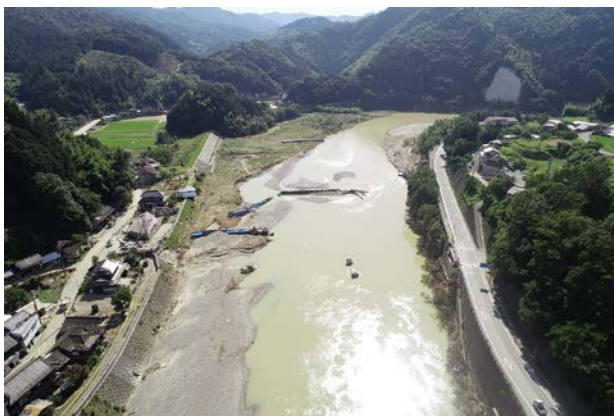
大洲市道大成橋線の大成橋（橋長117.7m）がある大洲市大川地区においても急激に上昇した水位が橋面上まで達し、想定外の力が橋脚柱に載荷されたことから、上流側から破壊が始まり、最終的に橋脚が倒壊し全ての橋桁が流失した。

流失した大成橋（上流側より下流側を望む）

復旧に当たっては、出水時に流水圧を受けない高さに桁下高を上げることで、再度災害の防止を図ることとした。肱川水系河川整備計画では、堤防整備に加え上流の3ダム〔野村ダム・鹿野川ダム・山鳥坂ダム（建設中）〕

元の架橋位置で桁下高さを上げて復旧する場合、接続する国道や県道の嵩上や、それに伴う県道周辺の住宅地の移転が必要となり、多額の補償費や復旧の長期化などが課題となったことから、元の位置よりも約185m下流に架橋位置を変更し復旧することで、コスト縮減と早期復旧を両立する計画とした。

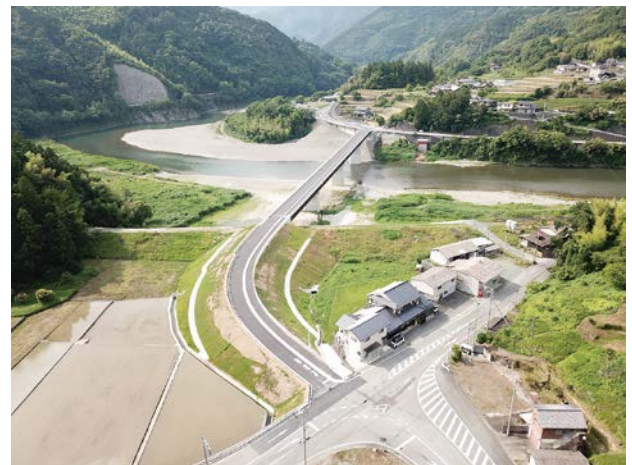
完成した大成橋（左岸側より）
