平成30年度 実地研修会（明石海峡大橋）事業の概要

明石海峡大橋

…………… 兵庫県神戸市垂水区東舞子町～淡路市岩屋

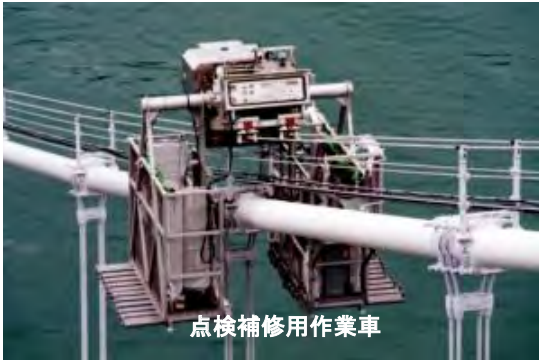
点検補修用作業車

このような厳しい環境のもと、構造物の点検や設備の点検などを、安全・確実かつ効率的に行えるように長大橋にはそれぞれ点検補修用作業車を設置しています。

点検補修用作業車は、橋梁の構造に応じ、桁外面作業車、桁内面作業車、ケーブル作業車などがあり、本州四国連絡道路全体で158台設置されています。

これらの作業車の主要部材には、アルミニウム合金を使用し、耐久性の確保と自重の低減に配慮しています。
