# アメリカ西海岸における“砂防設備”の維持管理について

いまもり なおき  
今森 直紀\*

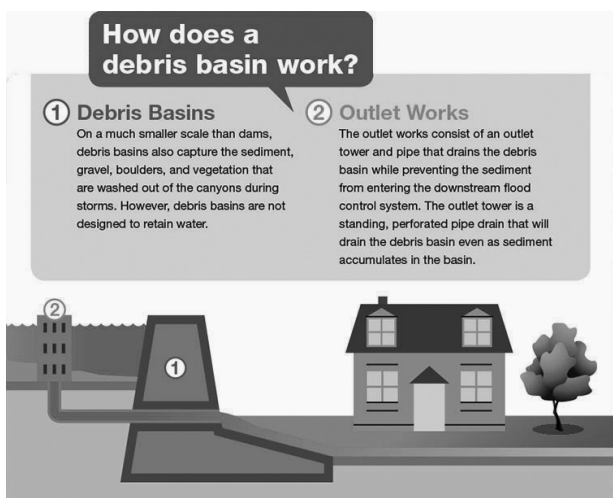
図-1 ロサンゼルス群における遊砂地の一般的な構造  
(ロサンゼルス郡 HP より引用)

LA郡における土石流対策は、溪流の出口で土砂を堆積させる施設を整備することが基本であり、その対策施設はDebris Basin（以下、遊砂地という）(写真-2)と呼ばれている。遊砂地は土砂流出時に堤体背面の空間に土石流が堆積するよう設計されており、堆積した土石流は遊砂地に設置されたOutlet Works（以下、水抜きという）により、土砂と水が分離される構造となっている(図-1)。

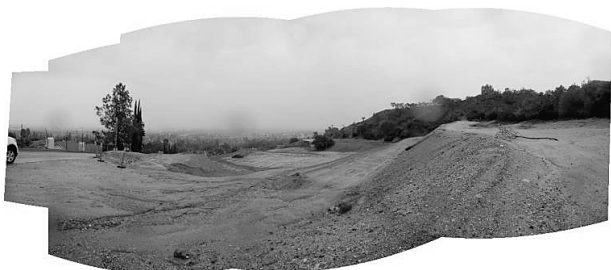
写真-3 Sediment Placement Sites (SPS) の一例  
(調査団撮影)

遊砂地は土石流の発生の備え、除石により堆砂容量を確保することを基本としており、遊砂地から除石した土砂の処分場(Sediment Placement Sites (SPS))も確保されている(写真-3)。

既述のとおり、LA郡には、貯水ダムや遊砂地のほか、水路から除去した土砂を廃棄するSPSが現在20カ所存在する。SPSは主に、山麓における市街地開発が進行した1950年代以降に建設され、一般的に輸送コストの抑制や輸送路沿いの粉塵の発生を避けるため、遊砂地の近隣に設置されている。受け入れ容量を確保する観点から、採石場等の跡地をSPSとして活用する場合もあるが、新たなSPSの確保に苦慮しているとのことである。

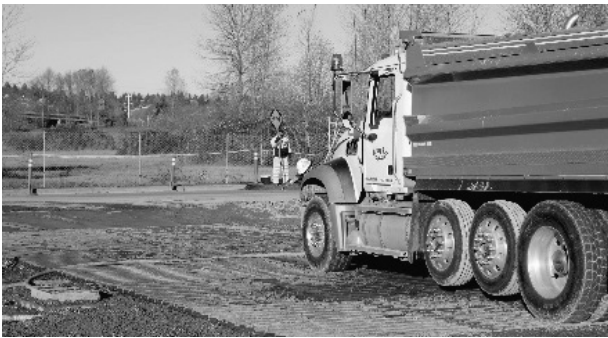
写真－5 トラックアウトプレート  
（ロサンゼルス郡提供）

また遊砂地からの土砂運搬や一般道の走行は、粉塵やトラックの渋滞等を引き起こすため、地域住民からの反対も根強い。そのため、LA郡は遊砂地から一般道、及びSPSへの出入りの際に、トラックのタイヤに付着した土砂を取り除くトラックアウトプレート（Track Out Plate）の活用や（写真－5）、道路清掃車による路面清掃等を実施している。
