津波被災地の「人命救助のための道づくり」

まつもと もりとし
松本 守利*

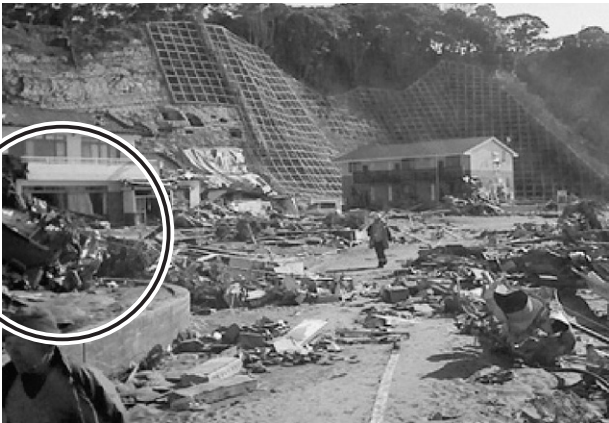
写真-1 消防団ポンプ車被災状況 (写真左)

峠の頂上から覗くと「道路が南側に続いているはずが、道路が無い。」良く見ると、道路上に家屋二階部分が流されがれきも堆積し、人が通行できない状況であった。民地の庭先を歩いて何とか峠を下ると赤い物体が転がっていた。地元消防団のポンプ車が荷台を引きちぎられ前輪上の乗車空間がペシャンコになり赤い塊（写真-1）となっていた。遠方に塩屋埼灯台が見えたが、その手前にあった家屋が一面に無くなって（写真-2）、西側の山裾に家屋ががれきと化し、びっしりと堆積している状況であった。大きな余震で我に返り、山側に走ろうとしたが滑って走れない状態であった。津波で運ばれた海砂が10cm程度堆積し、その上に0.5cm程度の粘土層があり、大変滑りやすくなっていた。その後、市災害対策本部には「薄磯地区、壊滅…」とだけ報告した。
