# 命の架け橋「湯の山かもしか大橋」の軌跡

いなば しょうご  
稲葉 昇吾\*

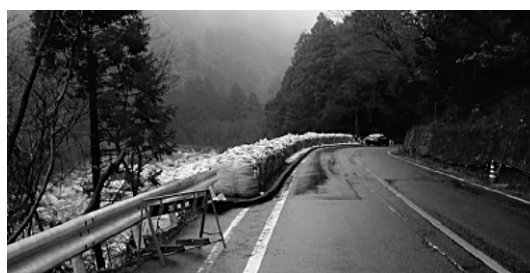
写真－2 県道湯の山温泉線で発生した道路陥没

当県道に大規模な道路陥没が発生し通行止めになるとともに、隣接する国道477号でも法面崩壊が発生した影響で湯の山地区からの交通が遮断されたことにより、この地区が陸の孤島と化し、数日間孤立状態に陥ることになった（写真－2、3）。これらのことから、緊急時においても地区住民や観光客及び物資の移動ルートを確認するために、代替道路の必要性が高まったものである（図－1）。

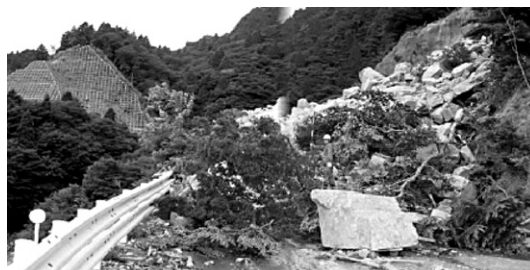
写真－3 国道477号で発生した法面崩落

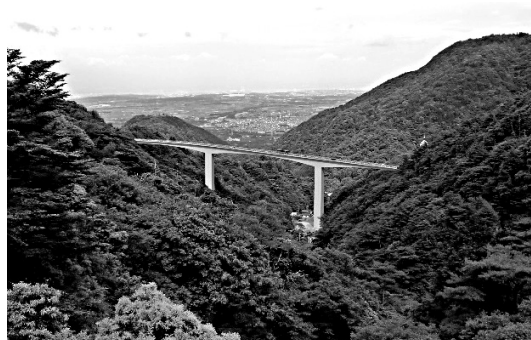
当橋梁は鈴鹿国定公園特別地域内に位置することから自然公園法に関する協議が必要となり、ルート選定時において、自然改変を最小限にすることが重要な要件であった。そこで、図-3のようなフォトモンタージュを作成し、完成イメージを分かりやすくするよう工夫した。また、橋梁本体や高欄等の色彩、法面緑化方法等についての事前協議にもイメージ図を活用し、分かりやすい表現に努めた。

図-3 完成イメージ

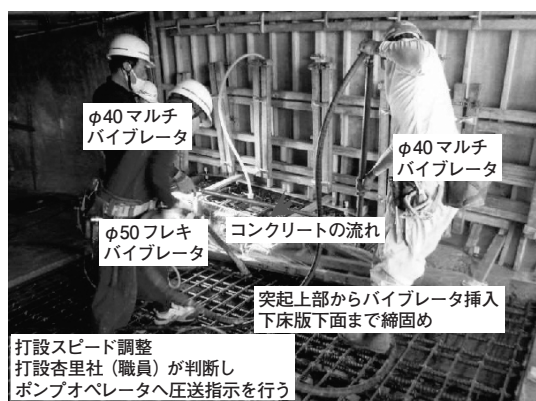
本橋梁では片持ち張出し架設工法を採用したが、この工法ではバランスの良い支間割の設定が重要となる。しかし、河川条件によりP1橋脚を理想的な位置からずれて設置することになり、やむを得ず中央径間に対し側径間の長い、バランスの悪い支間割となった。そのため、桁断面が最も小さい中央閉合部において、張出し架設に伴うケーブル定着部のウェブ設置位置と本体構造の鉄筋配置が干渉し、コンクリート充填不足の懸念があった。このことから施工時には、コンクリート骨材の通過幅を確保するためにウェブの構造を変更し、さらに通常よりも小さい径のバイブレーターを使用するなど、コンクリート充填方法を工夫した（写真－4）。設計段階ではどうしても経済性の観点が優先され、本施工時に無理のある構造となりがちである。しかし、本橋のように特別な条件を要する場合には、現地での施工方法も考慮しながら設計を行うことが大切だと感じた。

写真－4 打設状況

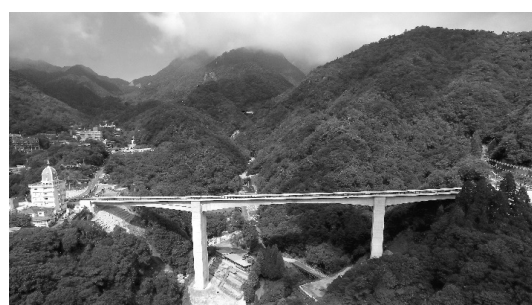
写真－6 湯の山かもしか大橋（開通後）
