## 軟弱地盤 盛土法尻での水路設置

### 事例の概要

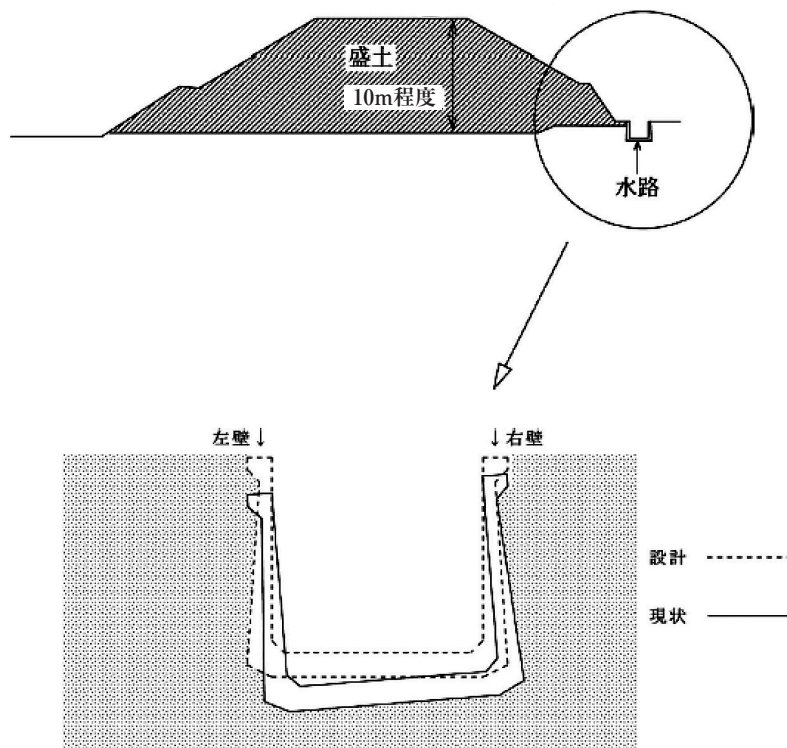
軟弱地盤上での盛土の法尻に水路を設置する工事でした。(下図参照) 圧密沈下等の地盤沈下対策が完了する前に、水路を設置してしまいました。このため、折角工事した水路が傾斜したり、計画勾配に対して逆勾配となるなど機能を満たさなくなりました。

圧密沈下等の地盤沈下対策の状況を確認せずに工事を実施してしまったことが原因です。

軟弱地盤では、盛土等によって周辺地盤の不等沈下や隆起を引き起こすことが多いため、

盛土に接して施工される構造物が施工中又は施工後に過大な変状が生ずることを避けなければなりません。そのためには、盛土を先行して行い、沈下が十分進んだ後に、構造物を施工するなどの工法を検討する必要があります。

- ・既に地盤の沈下も落ち着いてきていたため、水路を設置し直すことで対応しました。
- ・仮排水路を先に設置して、盛土の沈下が進んだ後に本設の水路を築造するなどの対策を行きましょう。
