現道の線形にとらわれ過ぎ ボックスカルバートの先は？

事例の概要

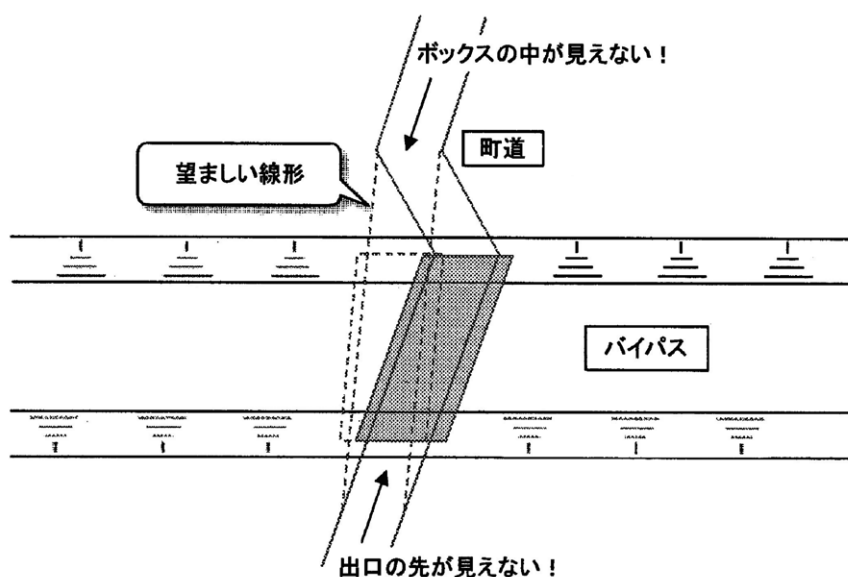
盛土構造のバイパス工事です。既存の町道の線形に合わせてボックスカルバートを設置しました。このため、ボックスカルバートがバイパスに対して斜角になり、町道の見通しが悪くなってしまいました。従来の町道は、視距を遮る構造物がなかったためS字カーブでも遠くまで見通せていました。

既存の法線どおり施工することにとらわれ過ぎて、ボックスカルバートの完成時をイメージしないで設計・施工してしまった。

- ・当面の安全対策として、ボックスカルバート

の前後にカーブミラーと注意喚起の看板を設置することとしました。今後は、視距を確保するため、取り付け部の町道の線形改良を行う予定で、道路管理者の町と協議を進めています。

- ・道路の計画、設計段階で町道管理者としっかり協議する必要性がありました。

視界を遮る構造物がある場合や、曲線半径が小さな線形となる場合など、安全な視距が確保されているか照査して、安全な道路となるよう計画しましょう。

道路構造令第19条では、設計速度に応じて必要な視距を確保することが規定されています。
