機能増設に伴う発熱量の増加を見込まず

事例の概要

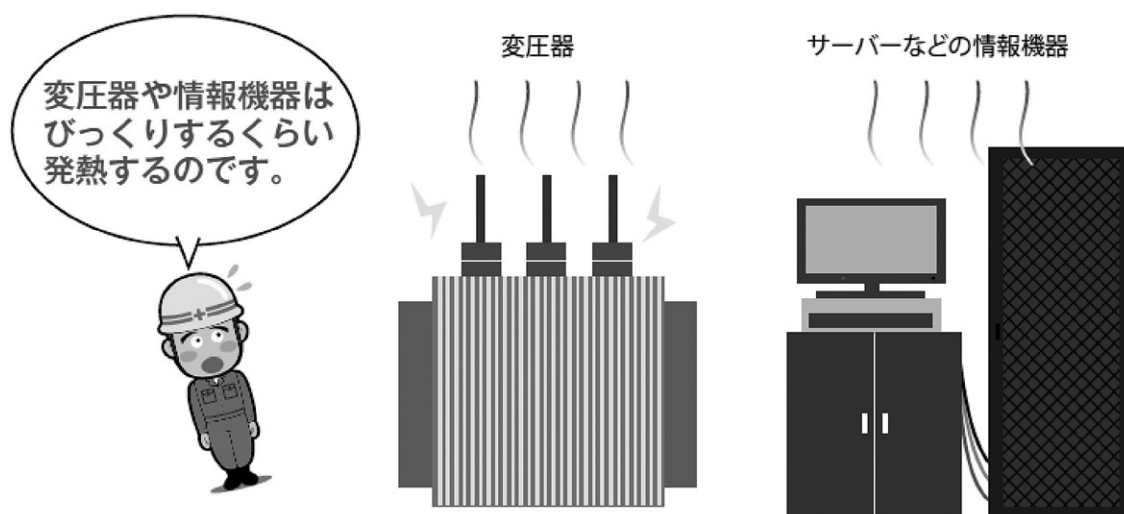
既存施設の電気設備増設工事を発注しました。変圧器の増設工事の施工検討段階で、電気室の換気量が不足することがわかりました。また、情報機器室の機器増設についても、発生熱量の評価が適切でなかったため情報機器が温度警報を発報してしまうことがわかりました。

電気設備の増設だけに目が行き、換気量の再検討と機器の発生熱量の増加を考慮することを忘れていました。

- ・換気設備の改修と空調機の追加設置を行うことで対応しました。閉鎖空間に機器を増設する場合、既存の空きスペースだけでなく、換気量や熱量にも余裕があるか確認する必要があります。
- ・設置する機器に見合った、環境計画が不可欠です。
