⑧2 高尾川床上浸水対策特別緊急事業（高尾川地下河川トンネル）

受賞機関 福岡県 県土整備部 那珂県土整備事務所

キーワード 現況河川直下の地下河川整備、湾曲損失実験、シールド工法

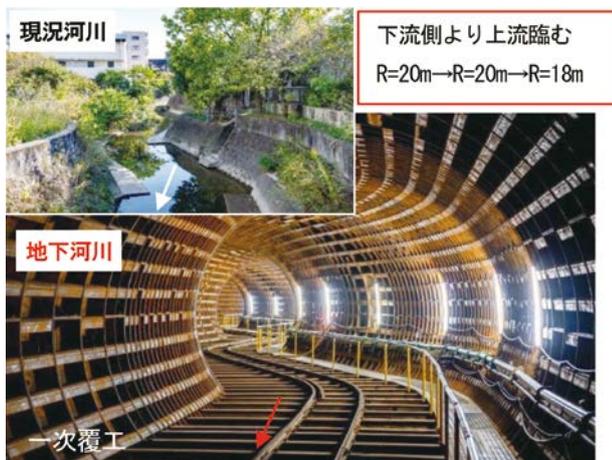
連続急曲線部（現況河川と地下河川）

計画にあたり、本事業の特徴である連続する多数の急曲線施工（R=16m～60m、27箇所）の影響により損失が発生し、計画通りの流量が流れないことが考えられたため、大型水理模型（1/25）を用いて湾曲損失実験などを行い、洪水時に確実な流下機能を有する施設形状を決定した。
