## ⑥平成30年7月豪雨により土石流が発生したその他水系 脇川における砂防激甚災害対策特別緊急事業

受賞機関 愛媛県 南予地方局 西予土木事務所

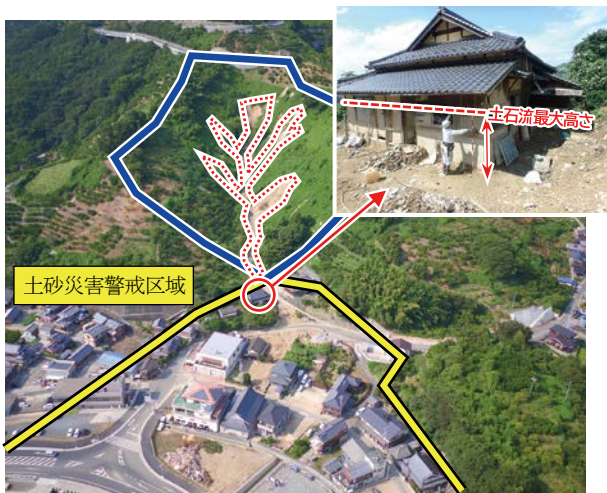
7日午前8時頃、脇川上流域の山腹が崩落し、土石流となって下流人家2戸が損壊したほか、国道や県道にも土砂が流れ込み、数日間通行止めとなった。崩落した山腹には不安定な土塊や斜面が残存し、次の出水により再び土石流が発生する懸念があったため、砂防設備の整備による早急な土砂災害対策が急務となっていた。

土石流の爪痕と被災家屋

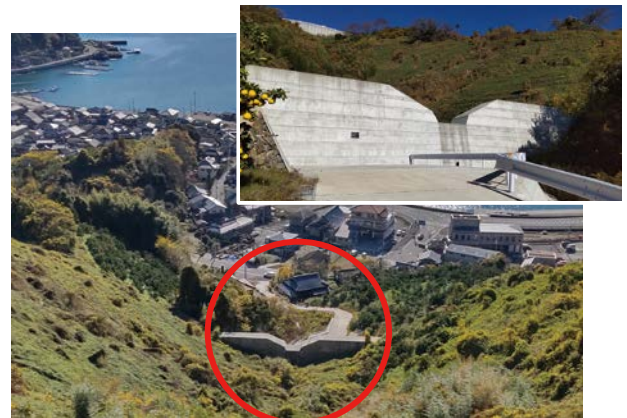
など丁寧に地元調整を進めた結果、用地交渉は円滑に進み、被災から約1年後の令和元年7月にすべての用地取得を完了させ、同年8月に砂防堰堤の新設工事に着手した（砂防堰堤の規模 堤高8.0m、堤長 48.0m）。

完成した砂防堰堤と保全集落
