## ⑥5 県道宇和野村線地すべり災害復旧工事

受賞機関 愛媛県 南予地方局 西予土木事務所

**キーワード** 災害復旧、地すべり、事業効果の早期発現、施工時の安全対策

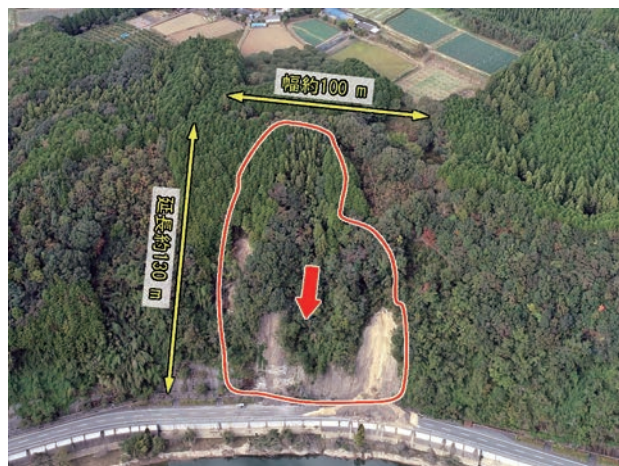
平成30年7月5日から8日にかけての梅雨前線による豪雨では、愛媛県内各地で斜面崩壊や土石流などが発生し、甚大な被害が生じた。西予市野村町栗木では、山側斜面（延長約50m、高さ約40m）が崩壊し、崩積土の流出により県道宇和野村線が全面通行止めとなった。

被災直後に実施した緊急現地調査の結果、この崩壊は、豪雨による地すべり土塊の移動に起因するものであると確認された。地すべりブロックは3ブロック確認され、規模は非常に大きく、最大斜面の延長約130m、幅約100m、最大層厚約24.5m、移動土塊約13万3千㎡と推定された。

被災斜面、地すべりブロックの規模

対策に当たっては、地すべり活動の直接的な誘因である地下水位の低下と土塊重量の軽減を図るため、地下水

排除工（横ボーリング工）と地すべり頭部の土塊の排土工を先行実施し、滑動力を抑制させた後に、抑止工であるグラウンドアンカー工などを実施した。

頭部排土に当たっては、被災箇所背後地にある集落と入念に調整し、また、既存の農道を一部工事用道路に利用し、工期短縮を図った。さらに、グラウンドアンカー工の施工は、高所かつ急斜面の地すべりブロック面を掘削する危険性の高い作業となることから、無人掘削機を遠隔操作する「高所無人掘削工法」を採用し、迅速かつ安全な施工に努めた。

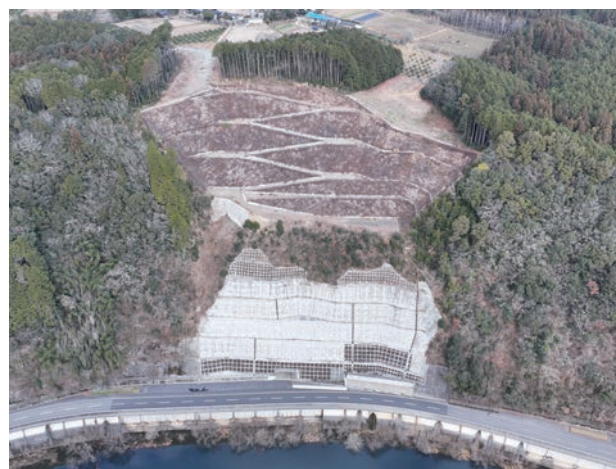
復旧工事完了

全面通行止めの期間が長期間に及ぶことから、グラウンドアンカー工の一部施工により、一定の安全性が確保された段階で、片側交互通行での交通開放を行い、通行止め期間の短縮を図った。

その後も全面開放に向けて下段部のグラウンドアンカー工の施工を進め、令和5年7月31日に片側交互通行の規制を解除し、すべての復旧工事が完了した。
