## ⑥6 二級河川小本川災害復旧助成事業

受賞機関 岩手県 沿岸広域振興局 土木部 岩泉土木センター

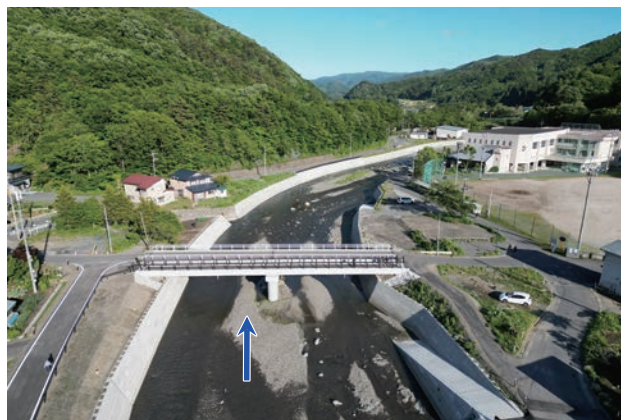
完成後

小本川では、総延長約50kmに及ぶ県内最大規模の河川改修を計画し、うち小本川上流区間（22.8km）には災害復旧助成事業を導入した。河道の拡幅や掘削などを行い、流下能力を確保し、再度災害の防止を図った。

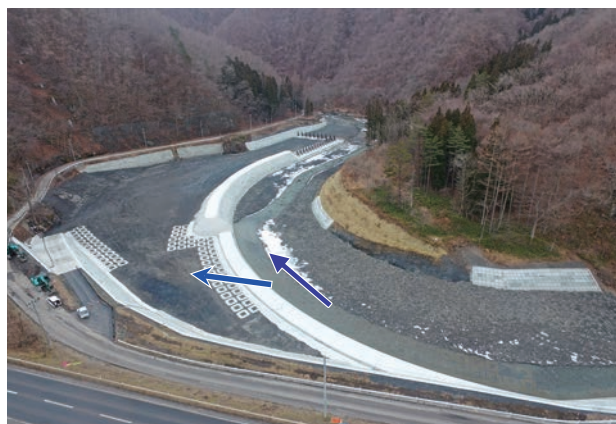
流木捕捉施設全景

また、流木が橋梁部に堆積し、流れが阻害されて溢水したことにより、浸水被害が拡大したことを踏まえ、岩泉町市街地の上流に大規模流木捕捉施設を整備した。

また、全国的に事例の少ない流木捕捉施設の計画策定に当たっては、水理模型実験を実施し、流入口の位置・幅・高さやスリット構造など、形状を変えながら、より高い捕捉率が得られる形状や配置とすることができた。
