令和6年度全建賞 推 薦 調 書  
インフラ整備の事業又は施策の部(インフラの部)

| 1. 事業(施策)の名称 | 県道宇和野村線地すべり災害復旧工事 |
| 5. 事業概要 | |
| 平成 30 年7月豪雨により急斜面の段丘崖が崩壊し、県道宇和野村線が全面通行止めとなった。規模の大きな地すべり災害で、複数の地すべりブロックが確認されたことから、施工時の安全を確保しつつ早期の交通開放に向けて工事を実施し、令和4年9月に全面通行止めを解除し、令和5年7月に工事が完了した。 | |

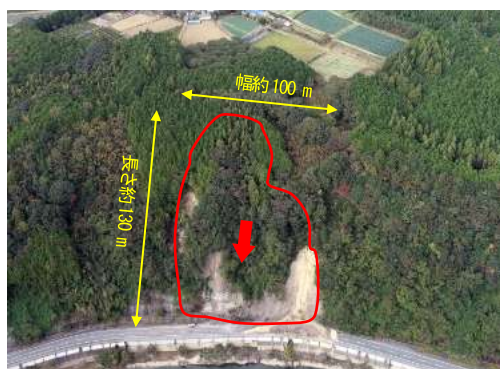
被災斜面、地すべりブロックの規模

被災直後に実施した緊急現地調査の結果、豪雨によって地すべり土塊が移動したことに起因するものであると確認された。地すべりブロックの規模は非常に大きく、最大斜面の長さ約130m、幅約100m、最大層厚約24.5m、移動土塊約133,000m<sup>3</sup>と推定された。

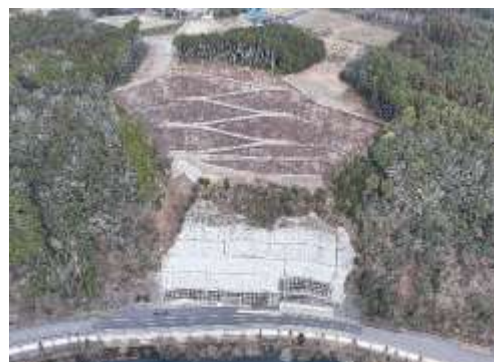
対策工完成

その後も全面開放に向けて下段部のグラウンドアンカー工の施工を進め、令和5年7月31日に片側交互通行規制を解除し、全ての復旧工事が完了した。

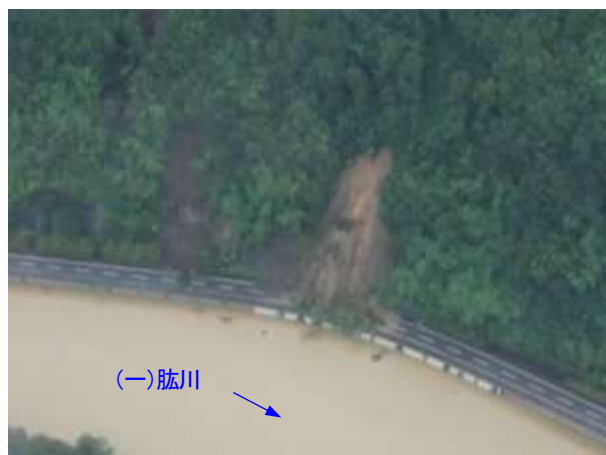
平成30年7月5日から8日にかけての梅雨前線豪雨では、愛媛県内各地で斜面崩壊や土石流などが発生し、甚大な被害を被った。西予市野村町栗木では、山側斜面(延長約50m、高さ約40m)が崩壊し、崩積土の流出により県道宇和野村線が全面通行止めとなった。

被災直後【上空より】

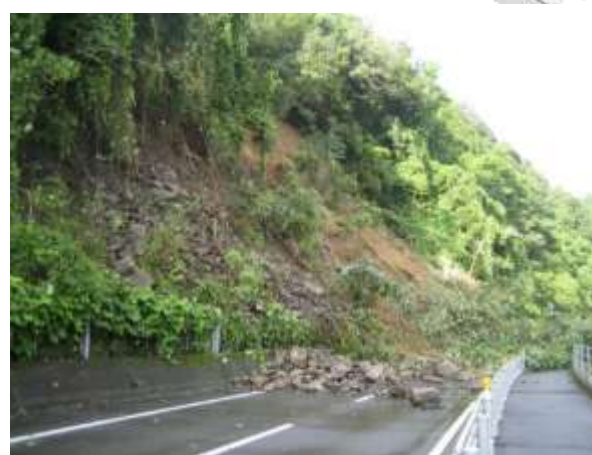
被災直後【地上より】

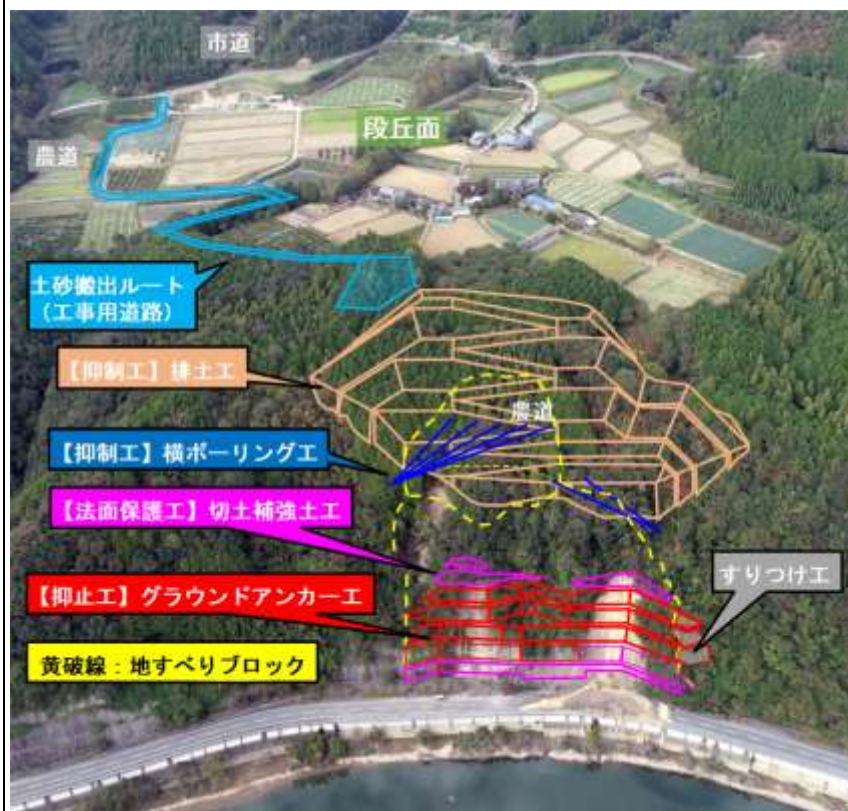
復旧計画(採用工法)

対策工の実施に当たっては災害発生日以降、「変動 A」に区分される活発な変動が観測されていることから、地すべり活動の直接的な誘因である地下水位の低下を図るため、地すべりブロック外から地下水排除工(横ボーリング工)と地すべり頭部の土塊の排土工を先行実施し、土塊重量の軽減を図り、活動力を抑制させたのちに、抑止工であるグラウンドアンカー工などを実施する計画とした。

グラウンドアンカー工の施工は、高所かつ急斜面の地すべりブロック面を掘削する危険性の高い作業となることから、無人掘削機を遠隔操作する「高所無人掘削工法」で掘削を行い、迅速かつ安全に施工を進めた。

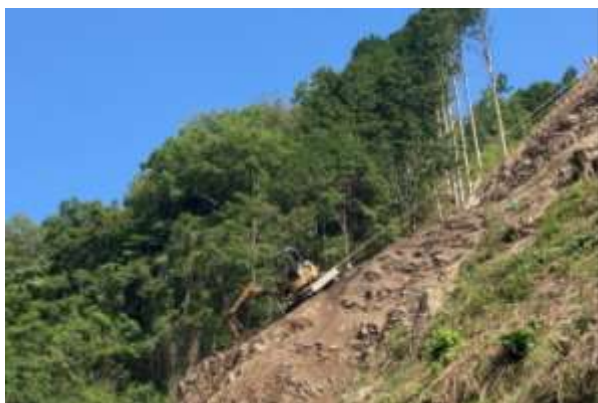
高所無人掘削工法による施工

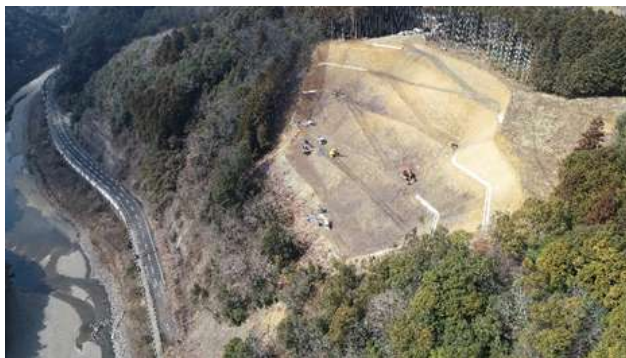
排土工施工状況

頭部排土の土砂搬出ルートは、被災箇所の県道を利用し崩壊斜面下部よりアプローチするとした場合、仮設構台と仮設モノレールが必要になり、莫大な事業費や期間を要することから、被災箇所背後の段丘面を活用するルートに着目した。段丘面には市道・農道があり、排土の搬出路として利用することでコスト縮減と期間短縮が図られるこのルートを採用した。

なお、段丘面の市道・農道は生活道であり、一部借地を伴うことから地元調整に難航することが予想されたが、住民説明会を複数回開催し、粉塵対策や土砂搬出車両の隊列走行などの環境対策や安全対策の実施により地元住民の協力・理解を得て、円滑に工事を進めることができた。約7万m<sup>3</sup>の搬出土砂は、平成30年7月豪雨で被災した一級河川肱川の築堤盛土に活用した。

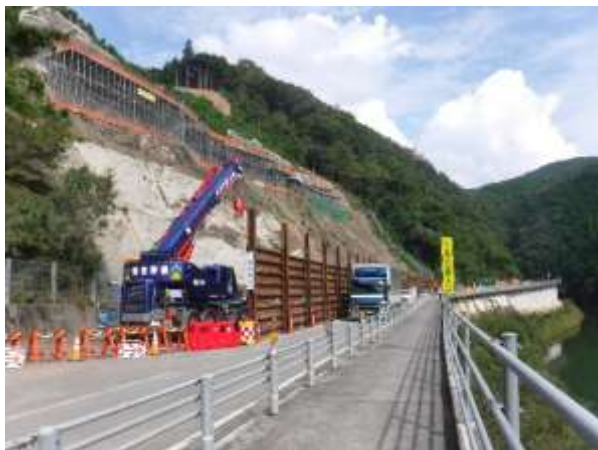
全面通行止め解除(令和4年9月)

全面通行止めの期間が長期間におよぶことから、グラウンドアンカー工の一部施工により一定の安全性が確保された段階で、道路上の崩土除去及び仮設防護柵を設置し、令和4年9月29日に片側交互通行による早期の交通開放を行い、通行止めの期間を短縮した。

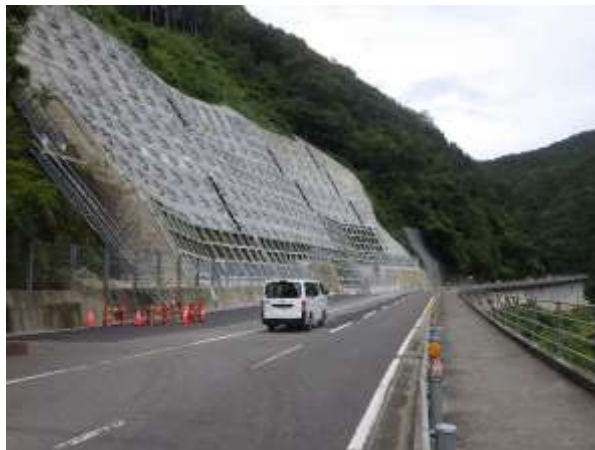
全面開放(令和5年7月)
