令和6年度全建賞 推 薦 調 書  
インフラ整備の事業又は施策の部(インフラの部)

| 1. 事業(施策)の名称 | 二級河川小本川災害復旧助成事業 |
| 5. 事業概要 | <p>平成 28 年台風第10 号で大規模浸水被害が発生した岩泉町小本川において、再度災害防止と早期の復旧・復興が求められる中、総延長約 50km におよぶ県内最大規模の河川改修を計画。河道拡幅など掘削土量約 350 万<sup>m</sup>、護岸工約 11 万<sup>m</sup>にもおよぶ大規模事業に対して、県、地元建設業者等が一丸となり、約8年の歳月をかけて本事業約 23km を完了させた。</p> |

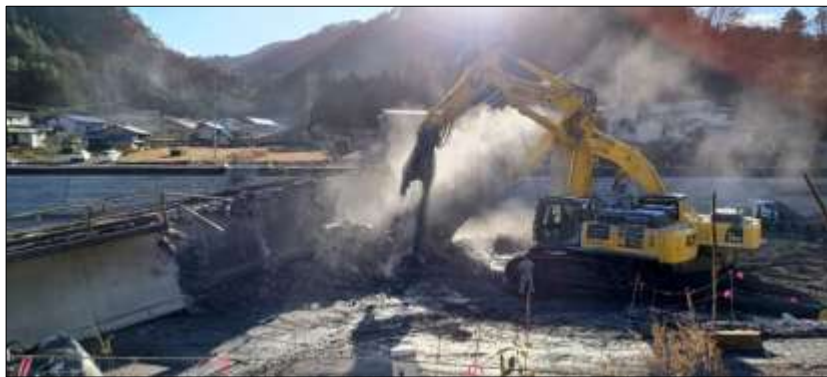
旧橋解体作業の様子

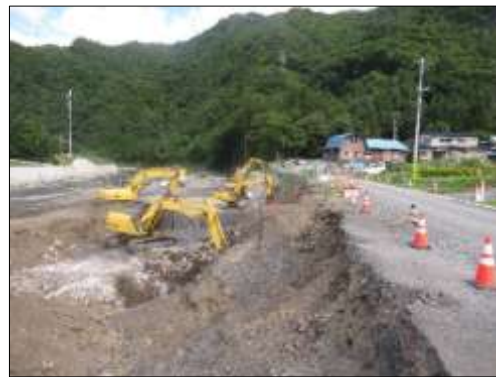
河道拡幅作業の様子

・事業完了までの約8年間にわたり、県と地元建設業者等が一日も早い復旧・復興に向けて一丸となり取り組んだ結果、流下能力は従前の  $200 \sim 700 \text{ m}^3/\text{s}$  (1/5 年確率相当以下) から  $680 \sim 1,900 \text{ m}^3/\text{s}$  (1/30 年確率) へ大幅に向上。今年8月の台風第5号では整備効果が発現され、浸水被害を解消できた。

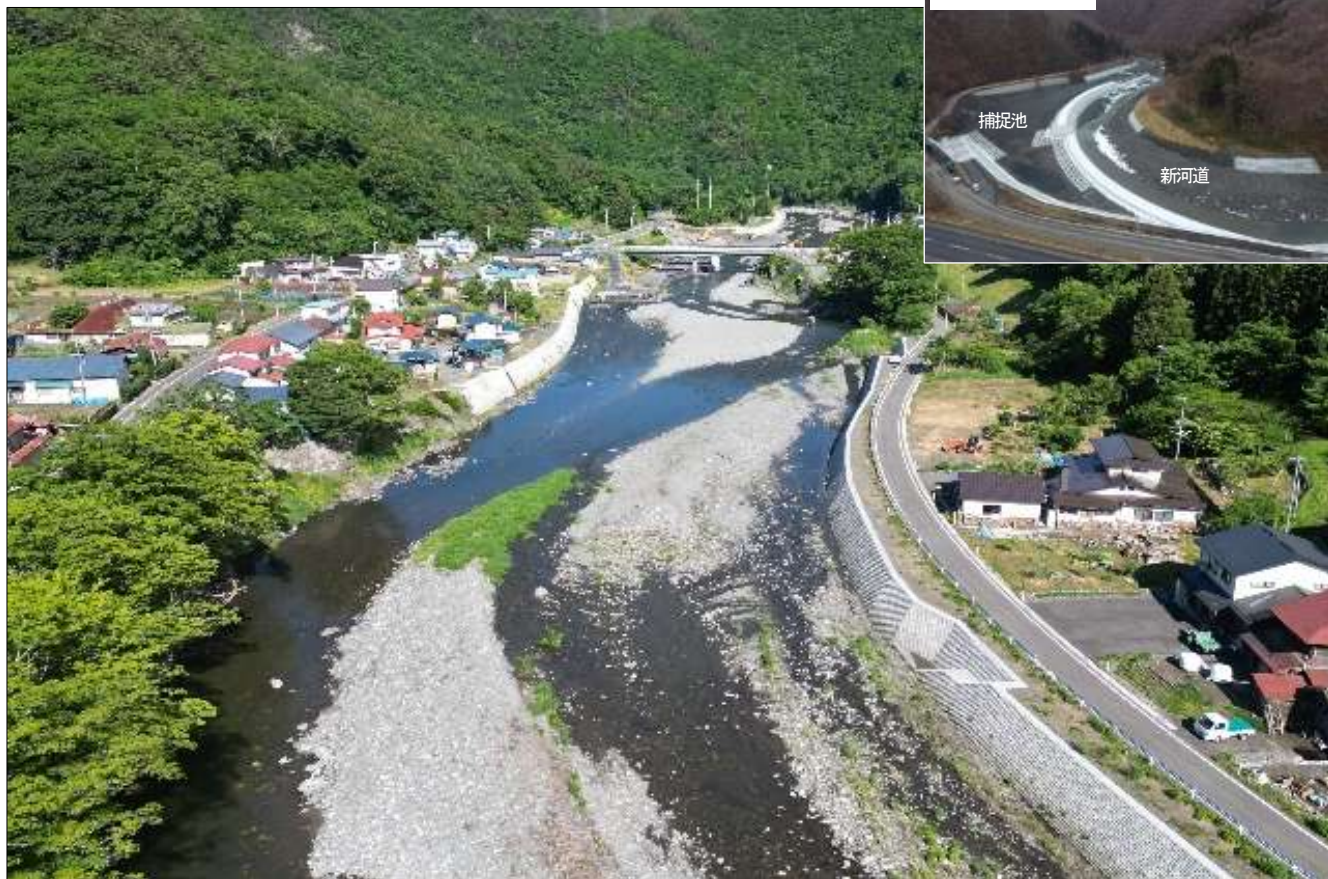
岩泉町尼額地区及び流木捕捉施設 完成状況

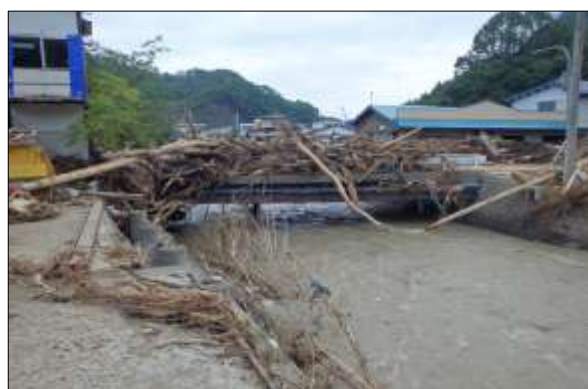
流木被害の状況

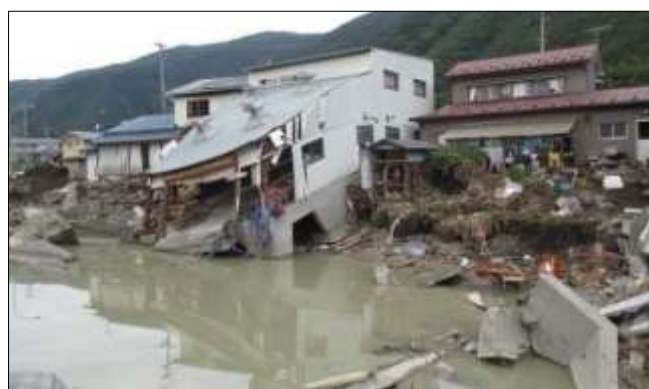
家屋被害の状況

- ・小本川では、平成28年8月の台風第10号で広く越水・溢水が発生し、床上723戸、床下121戸の家屋等が浸水。
- ・この出水を踏まえ、災害復旧助成事業等を導入し、緊急的かつ集中的に河道拡幅等の治水対策を推進。
- ・今年8月の台風第5号では、甚大な被害をもたらした平成28年台風第10号と同規模の降雨を記録したが、整備効果が発現し浸水被害はゼロであった。

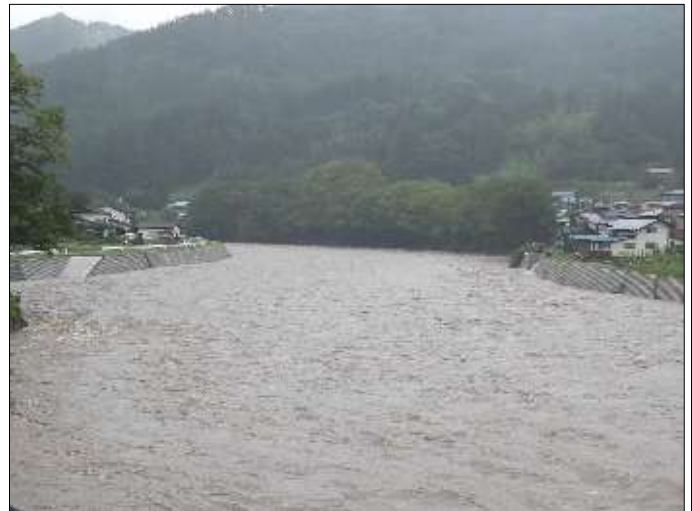
台風第5号 出水状況

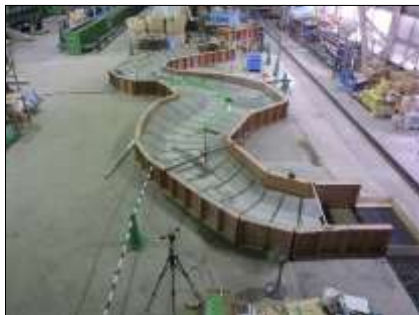
- ・寒地土木研究所の御協力の下、水理模型実験を実施。流入口の位置・幅・高さ、スリット構造など形状を変えながら、より捕捉率の高い効果的な形状・配置を検証した。
- ・また、インフラを観光資源とする観光振興の推進を図るため、県、岩手県立大学、名城大学の協働による「流木捕捉施設を活用したインフラツーリズムデジタルコンテンツ」を作成した(次年度から本格運用)。

水理模型実験の様子(寒地土木研究所内)

| 6. アピールする事業又は施策の「手段」と「秀でた成果」 | | |
|---|---|---|
| <p>アピールする<br/>1)「手段」</p> | <p>(d)令和3年2月に全国に先駆けて策定した「小本川流域治水プロジェクト」に掲げる河川改修事業の実施。</p> <p>(b)流木による被害軽減を図るため、「大規模流木捕捉施設」を新設。全国的にも設置事例が少なく、明確な設計基準が定められていないため、水理模型実験を実施し、より効果的な施設形状・配置を検証。</p> | <p>( )</p> <p>( )</p> <p>( )</p> <p>( )</p> |
| <p>アピールする<br/>2)「秀でた成果」</p> | <p>(a)河川改修により治水安全度が大幅に向上。今年8月の台風第5号では、整備効果が発現され、防災・減災に大きく寄与。</p> <p>(a)水理模型実験の結果に基づき、より捕捉率の高い形状・配置を設計へ反映。</p> | <p>( )</p> <p>( )</p> <p>( )</p> <p>( )</p> |

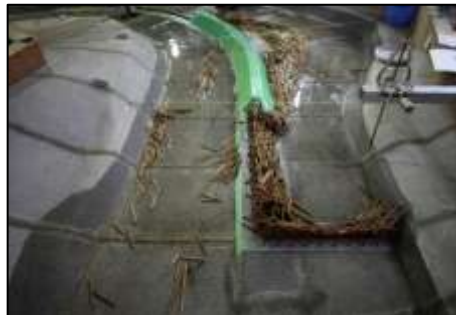
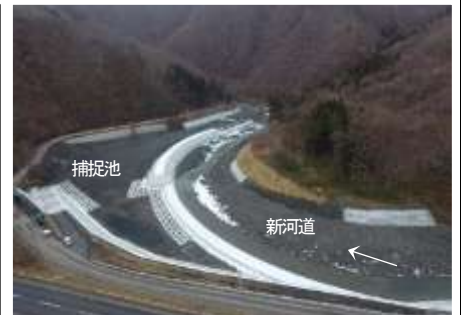
### ◆流木捕捉施設 (計画捕捉流木量 1,500 m<sup>3</sup>)

流木捕捉施設(完成後)
