## ⑥二級河川小本川・清水川河川激甚災害対策特別緊急事業

受賞機関 岩手県 沿岸広域振興局 土木部 岩泉土木センター

**キーワード** 県内最大規模、輪中堤、県の河川事業初の宅地嵩上げ、狭隘な施工ヤード、掘削土処理量の削減、整備効果発現

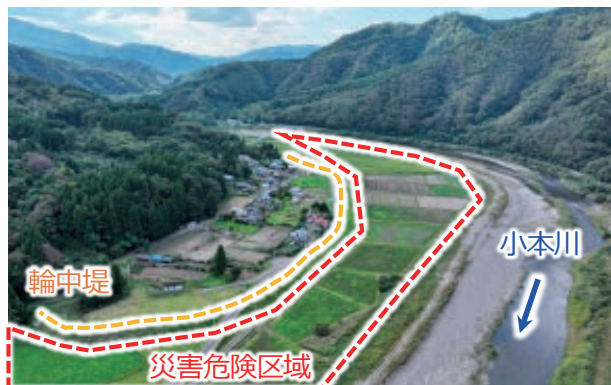
輪中堤と災害危険区域

小本川の築堤部では、地域住民との対話を重ね、家屋の浸水は防止しつつ、耕地等の浸水は一定程度許容しながら、洪水を緩やかに流せるように、輪中堤の整備、霞堤の存置及び宅地の嵩上げと災害危険区域の指定による土地利用規制を組み合わせ、流域全体で効率的な治水対策を進めた。
