令和7年度全建賞 推 薦 調 書  
インフラ整備の事業又は施策の部(インフラの部)

| 1. 事業(施策)の名称 | 和食ダム建設事業 |
| 和食ダムは、高知県安芸郡芸西村を流れる二級河川和食川水系に建設された、洪水調節、流水の正常な機能の維持、新規水道用水開発を目的とした、堤高 51.0m、堤頂長 131.5m、堤体積 70,400 m <sup>3</sup> の重力式コンクリートダムである。 | |

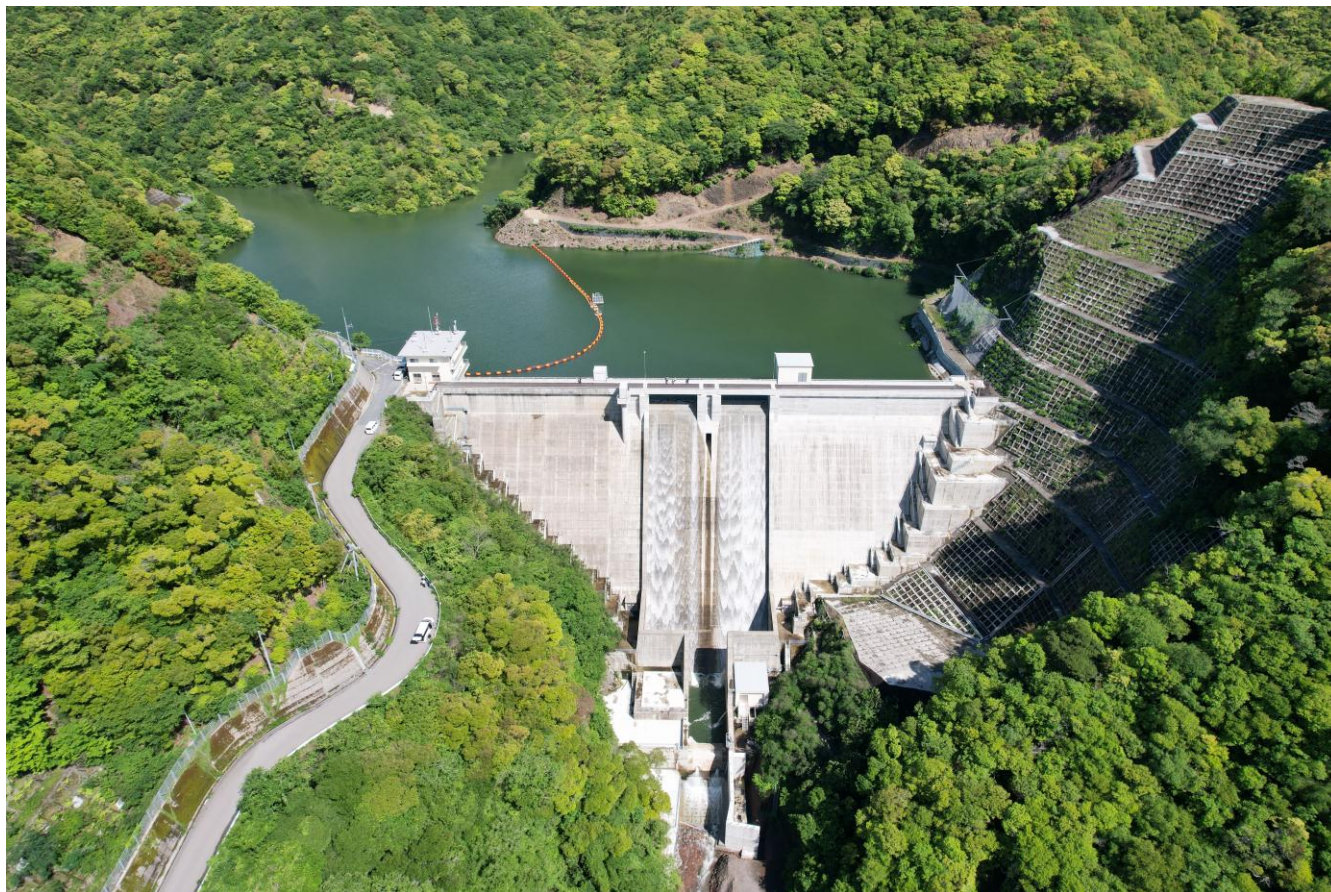
### ○施設全景(下流側から撮影)

令和 7 年 5 月 25 日 試験湛水による目標水位到達時の写真

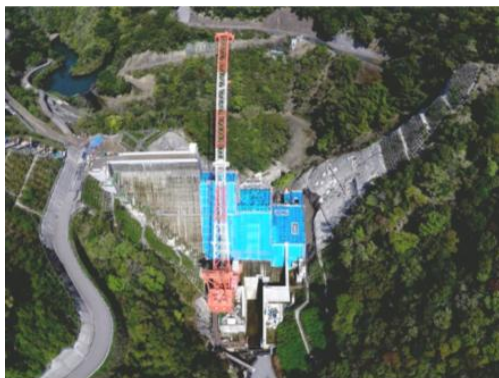
この際、事業全体工程は可能な限り短縮させるため、追加掘削に影響のない右岸側については最大限打設を継続し、最大で直高 12.0m の高低差を設け階段上に継続・完了し、長期打設中断を迎えた。
