令和7年度全建賞 推 薦 調 書  
インフラ整備の事業又は施策の部(インフラの部)

| 実施機関名(主事業の実施機関名) | 東京都 東部公園緑地事務所 |
| 1. 事業(施策)の名称 | 旧古河庭園洋館外壁修復事業 |
| 4. キーワード | 歴史的建築物の修繕 |

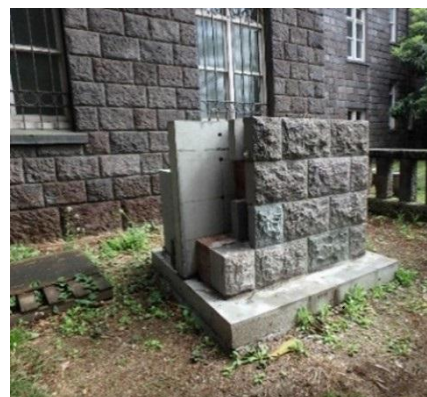
モックアップ

洋館と同構造のモックアップを作成し、試験施工を行った。工事施工前に以下の実験結果を得られたことで、工法選定に役立てることができた。

- (1) 既存石を撤去する際、エアハンマー及びタガネを使用すると、振動により健全な石にもひび割れが生じるため、振動の少ないドリルを用いる必要がある。

- (2) ひび割れ部に注入するエポキシ樹脂は、時間の経過とともに黄変するだけでなく、塗布剤(2-4参照)をはじく傾向にある
- (3) 石材表面に防錆剤が染み出すため、露出していない鉄ダボに対しては防錆剤注入を行わない。

なお、本モックアップは、今後の修理工事においても各種試験施工などに役立てられると判断し、現在も現場へ残置されている。洋館本体では実施できない様々な実験を行えたことで、今後の工事にも活用できる新たな知見を得ることができた。

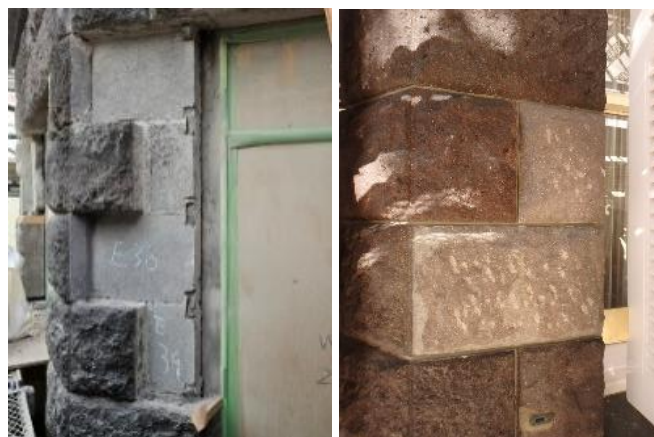
表層から約 60mm 程度のみを撤去し、ダボ及び接着剤にて同サイズの新補材を設置した。新補材は既存材との意匠を合わせるため、一つ一つ職人の手作業で制作し、現場へ設置後も、周辺石材との凹凸の調整などを行った。設置直後は色味に差があるが、色合せ剤は経年で変色の恐れがあるため、時間の経過とともに周囲の石材に馴染ませることとした。

石材撤去後

新補材設置直後

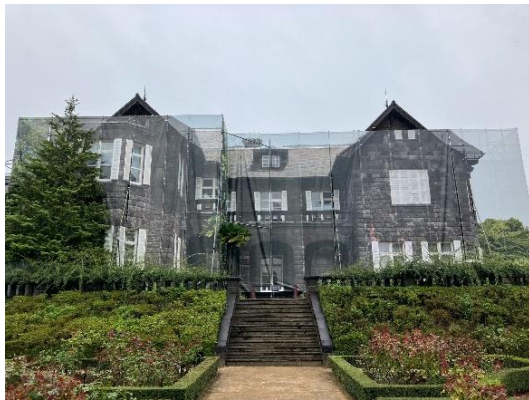
プリントメッシュ（南面）

大規模外壁修理工事では、通常、安全を考慮して仮設のメッシュシートを設置するが、今回工事においてもメッシュシートの設置が必要であった。工事は、来園者が多くなる秋バラ開花時期にも跨るため、庭園から洋館への景観に配慮して、メッシュシートに洋館をプリントし、従来の景観を少しでも保つよう工夫を施した。

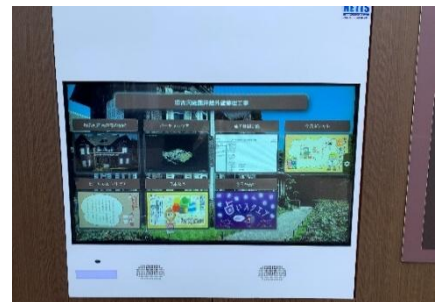
デジタルサイネージ

施工体制台帳などの掲示のために、仮囲いにデジタルサイネージを設置していたが、工事写真をデジタルサイネージ上で見られるようにすることで、来園者にも工事の必要性を感じてもらおうとともに、東京都の庭園整備事業のアピールを行った。

足場上から撮った写真を手軽に見られるだけでなく、解説文も工事の趣旨や内容が分かりやすいよう平易に記載し、来園者が見て楽しめる内容とした。

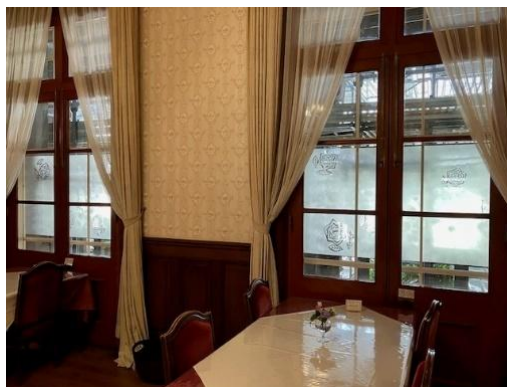
メッシュシートの設置は外部からの景観だけでなく、内部からの景観も同様に阻害する。そのため、洋館内の喫茶室からバラ園を望む窓には、養生材に曇りガラススプレーを吹きかけるとともに、バラの切り絵を用いて模様付けをすることで、視覚的にも楽しさのある工夫を行っている。

喫茶内の様子
