令和7年度全建賞 推 薦 調 書  
インフラ整備の事業又は施策の部(インフラの部)

| 1. 事業(施策)の名称 | 本銅口の沢砂防激甚災害対策特別緊急事業 |
| 5. 事業概要 | <p>平成 28 年台風第 10 号による豪雨で土石流が発生し、下流の人家や町道に甚大な被害をもたらした岩泉町本銅口の沢において、次期出水等による再度災害防止のため、砂防堰堤等の整備を計画。複雑な地質条件と相次ぐ斜面崩落に対し、応急押え盛土の実施や国立研究開発法人土木研究所の技術指導に基づく斜面对策工法の検討、新技術等の採用による工期短縮などに取り組み、発災から9年の歳月を経て、砂防堰堤(堤長 51.7m、堤高 14.5m)及び管理用道路(延長 344.5m)等を完成させた。</p> |

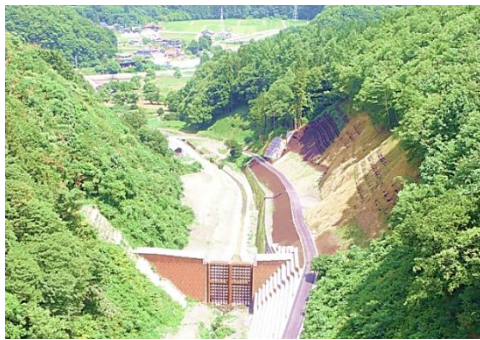
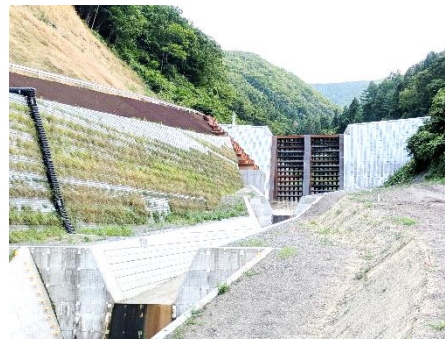
【 完成写真 】

- 【 保全対象 】  
人家 12 戸、公共道路(町道)
- 【 堰堤諸元 】  
堤幅:51.7m  
堤高:14.5m  
堰堤構造:透過型(CBBO 型)  
堰堤:INSEM 工法

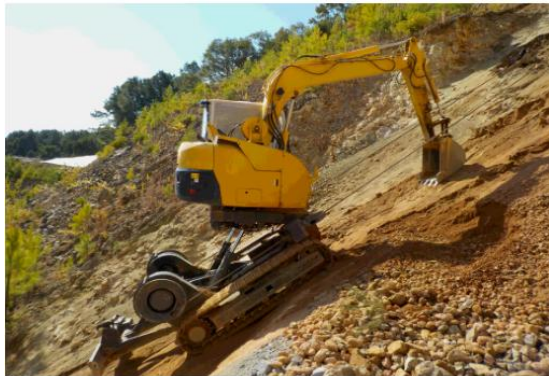
ロッククライミングマシン(RCM)による斜面掘削

人力併用片切掘削 → RCM 掘削

高所斜面作業における安全性の向上、  
工期短縮、省力化

| 6. アピールする事業又は施策の「手段」と「秀でた成果」 | | |
|---|---|---|
| アピールする<br>1)「手段」 | <p>(d)令和3年8月以降、施工中の管理用道路の斜面が相次いで崩落する現場状況の変化が発生したことから、令和4年3月に応急押え盛土を実施。恒久的な斜面对策工の検討に当たっては、土木研究所の技術指導を受けながら、対策範囲や工法を決定。</p> <p>(b)高所斜面作業では、従来の「人力併用片切掘削」に代わり、特殊重機「ロッククライミングマシーン(RCM)」を採用。さらに、独自のワイヤリングによって削孔機を移動し削孔する新技術「無足場工法」も導入。</p> | <p>( )</p> <p>( )</p> <p>( )</p> <p>( )</p> |

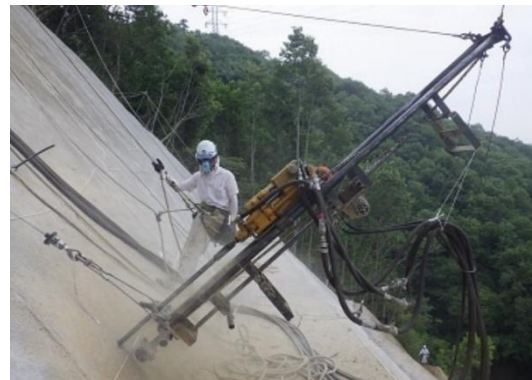
仮設足場工(高強度ネット鉄筋挿入)

足場仮設 → 無足場工法

独自のワイヤリングで削孔機を移動し削孔  
⇒ 工期短縮

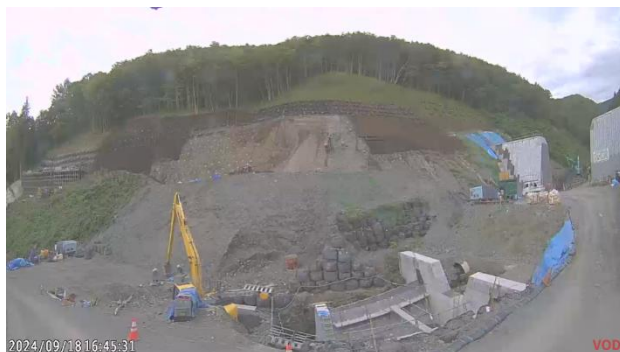
カメラ①(堰堤下流側)

現場LIVEカメラ(2基)設置(24 時間監視)による安全対策の強化

- ・地震時等における「斜面崩壊発生の有無」の常時確認
- ・豪雨等による出水による「沢部の異常の有無」の常時確認
