現場研修事業の概要

明石海峡大橋

…………… 兵庫県神戸市垂水区東舞子町～淡路市岩屋

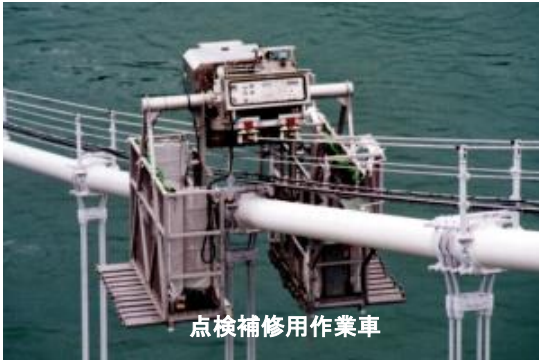
点検補修作業車

明石海峡大橋を始めとする本州四国連絡橋は、いずれも海上の高所にあり、桁上は自動車、桁下は船舶、また、瀬戸大橋では桁内に列車が往来している。

このような厳しい環境のもと、構造物の点検や設備の点検などを、安全・確実かつ効率的に行えるよう、長大橋にはそれぞれ点検補修作業車を設置している。

点検補修作業車は、橋梁の構造に応じ、桁外面作業車、桁内面作業車、ケーブル作業車などがあり、本州四国連絡道路全体で158台設置されている。

これらの作業車の主要部材には、アルミニウム合金を使用し、耐久性の確保と自重の低減に配慮している。
