# 災害復旧事業の査定事例(14)

## ～橋梁災害の留意点①(被災の特徴と被災事例)～

国土交通省 水管理・国土保全局 防災課

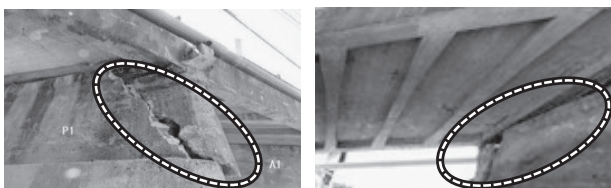
また、写真-2の被災状況は、橋脚基礎部の局所洗堀による橋脚の傾斜発生に加え、下部の変位が上部工によって抑制され、橋脚の頂部のせん断破壊した事例です。その影響により上部工床版下面にも「ひび割れ」と「剥離」が発生しました。

写真-2 洪水による被災  
(橋脚のせん断破壊及び上部工床版下面のひび割れ)

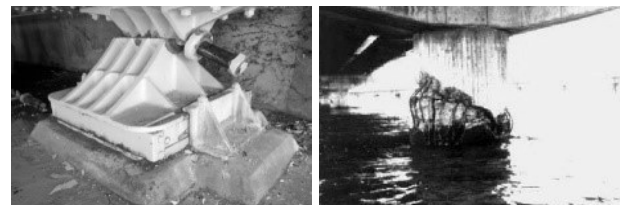
また地震による橋梁災では、強い揺れによって「伸縮装置のずれ」や「支承の破損」(写真-4)のような被災も多く見られるほか、橋台や橋脚のせん断破壊(写真-5)、橋桁のひび割れ・変形など細部構造の破損・破壊などが多く見られるのも特徴となります。

写真-4 支承の破損

写真-5 橋脚のせん断破壊
